Purotutkimuksia Paimionjoella

*Puroista joelle – Paimionjoen vesistön ekologinen tila
paremmaksi puroja kunnostamalla -hanke*

Teksti ja kuvat: Ville Ojala

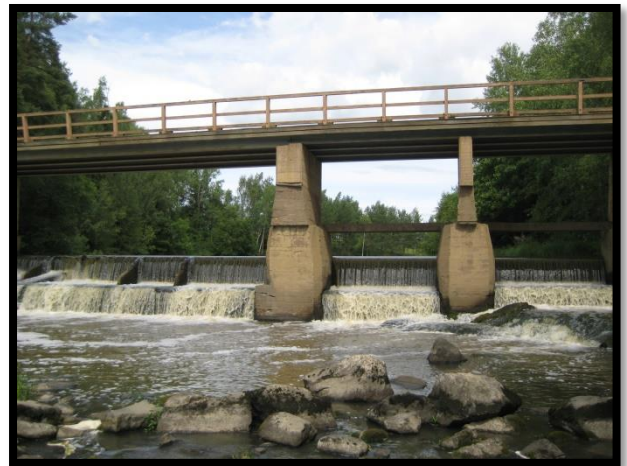
Paimionjoen pääuomassa sijaitsee kahdeksan eliöiden kulkua haittaavaa rakennelmaa, sekä yksi luonnonmukainen kulkua haittaava kohta. Kahdeksasta rakennelmasta kolme on vesivoimapatoja, yksi säännöstelypato, yksi pato, kaksi vanhaa myllypatoa sekä yksi vuonna 2015 purettu säännöstelypato, joka vielä purkamisenkin jälkeen muodosti eliöille täydellisen kulkuesteen. Purettu padolla tehtiin kuitenkin vielä jälkikorjauksia, jonka jälkeen eliöillä on ainakin tietyillä virtaamilla mahdollisuus liikkua ylä- ja alavirtaan päin. Myllypadoista toiseen on sortunut aukko, jota pitkin eliöt saattavat tietyillä virtaamilla pitkin päästä kulkemaan, ja toiseen on tehty luonnonmukainen kalatie. Muut rakennelmat ovat eliöille täysiä kulkuesteitä.

Kuva 9. Rounankosken pato.

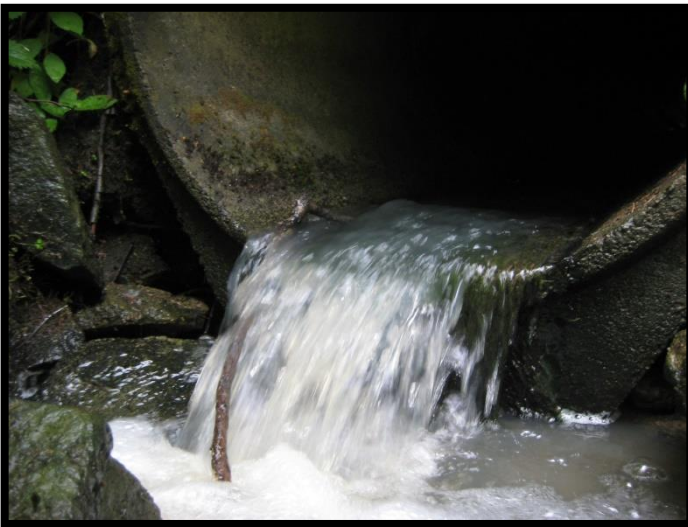
Kuva 11. Preitilän metsäpurrossa sijaitseva tierumpu muodostaa nousuesteen alaosan pudotuksellaan sekä putken pienen vesikorkeuden ja sileän pohjan vuoksi.

Karhunojan tärkein kulkua parantava toimenpide olisi Karhunojaan laskevan Preitilän metsäpuron tierumpu, joka estää kalojen ja pikkunahkiaisten kulun kyseisen sivupuron ylempiin osiin. Kyseinen sivupuro on paitsi rakenteeltaan, myös vedenlaadultaan, taimenelle sopiva kohde. Puroon laskee vettä pienestä lähteestä. Karhunoja on kalojen kululta muuten vapaa ja esimerkiksi taimenia on havaittu Karhunojan ylemmissäkin osissa asti.

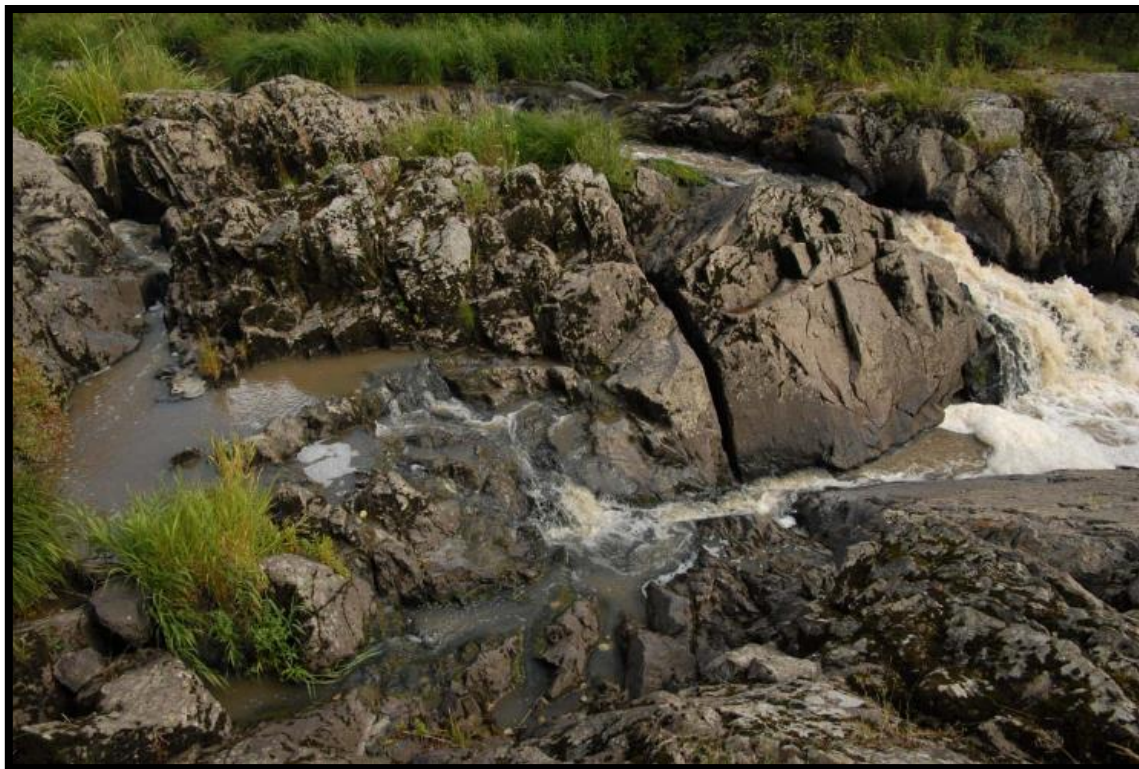
Tarvasjoen pääuomassa on ainakin kolme merkittävää kulkuestettä. Alin kulkueste sijaitsee Tarvasjoen Eurankoskella, jossa on luonnonmukainen kallioputous, joka on kulkueste ainakin osalle eliöistä. Eliöiden kulkua helpottamaan voisi avata pienen sivu-uoman,

Kuva 12. Tarvasjoen Eurankosken luonnollinen nousueste ja sen sivu-uoma, jonka voisi aukaista (Aaltonen & Penttilä 2017).

joka on tukittu kiilamaisella kivellä. Toinen ajoittainen kulkueste on kivistä tehty pohjapatomainen rakennelma Tiikasen kylässä Pöytyällä. Kolmas kulkueste on pato, joka sijaitsee Vääräkosken yläpuolella. (Aaltonen & Penttilä 2017.) Patoa käytetään vesivoiman tuotantoon osan aikaa vuotta.

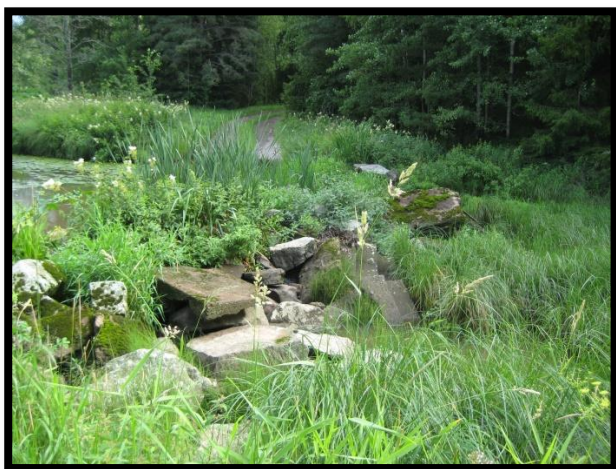
Kuva 13. Tarvasjoessa sijaitseva pohjapato.

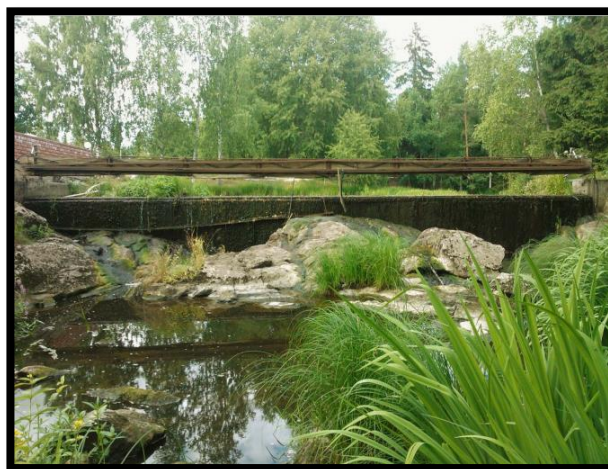
Kuva 14. Vääräkosken pato.

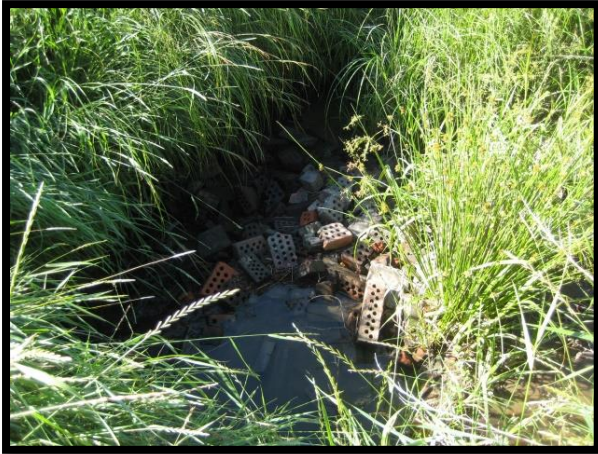
Tarvasjoen sivupuroista kartoitettiin Holmanoja sekä Saunoja. Saunojasta havaittiin yksi eliöiden kulkua haittaava este ja Holmanojasta kaksi estettä. Holmanojan alaosissa on tierumpu, jonka alapuolella on tiilistä tehty pohjapatomainen rakennelma. Tierummun alapuolinen tiilirykelmä sekä tierummun yläpuolinen tiilistä tehty patorykelmä muodostavat kulkuesteen purouomaan. Saunojassa puolestaan kulkuesteen muodostaa tierummun alapuolinen pudotus.

*Kuva 15. Holmanojan tiilistä muodostettu alempi estekoh-
ta.*

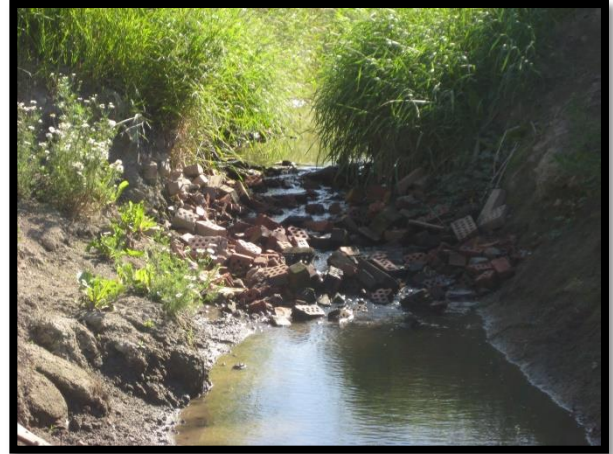
Kuva 16. Holmanojan ylempi este.

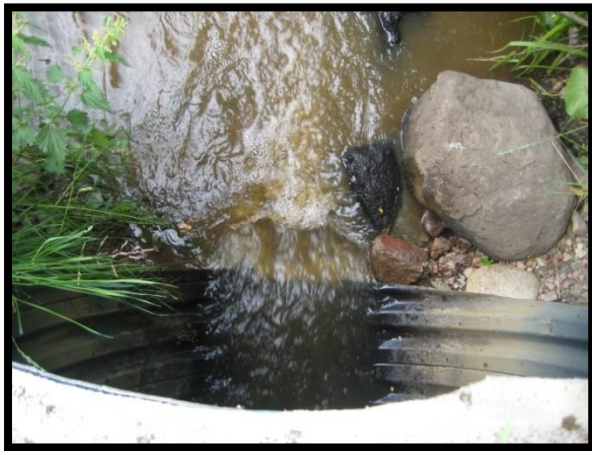
Paimionjoen keskiosien, eli Marttilan ja Kosken TI -alueiden sivupuroissa havaittiin useampia eliöiden kul-
kua haittaavia tierumpuratkaisuja. Useimmissa tierummuissa alapuolen pudotus on liian suuri, jotta eliöt
pystyisivät pääsemään tierumpuun. Tierummut olivat osiltaan myös liian jyrkästi asennettuja, liian sileitä tai
liian pieniä uoman leveyteen nähden. Myös erinäköisten kivirykelmien avulla tehtyjen patojen vieristä vir-
taava vesi oli syövyttänyt penkkaa ja näin löytänyt oman reittinsä padon vieritse. Myös kahden tierumpu-
kohteen osalta vesi oli syöpynyt tierummun vieritse.

*Kuva 17. Hallinojan ylempi nousueste on tierummun ala-
puolinen pudotus.*

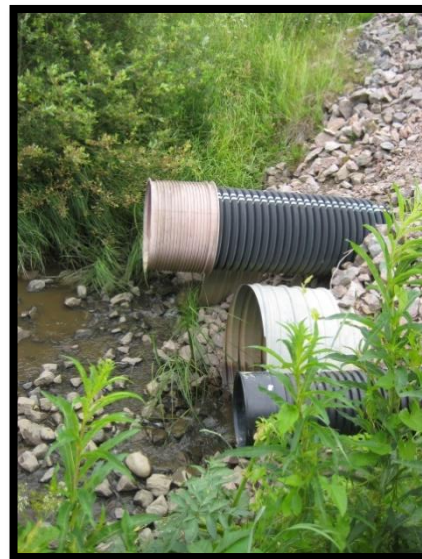
*Kuva 18. Hallinojan alemmassa kulkues-
teessä on ylivirtaamia pyritty hillitse-
mään usean putken avulla.*

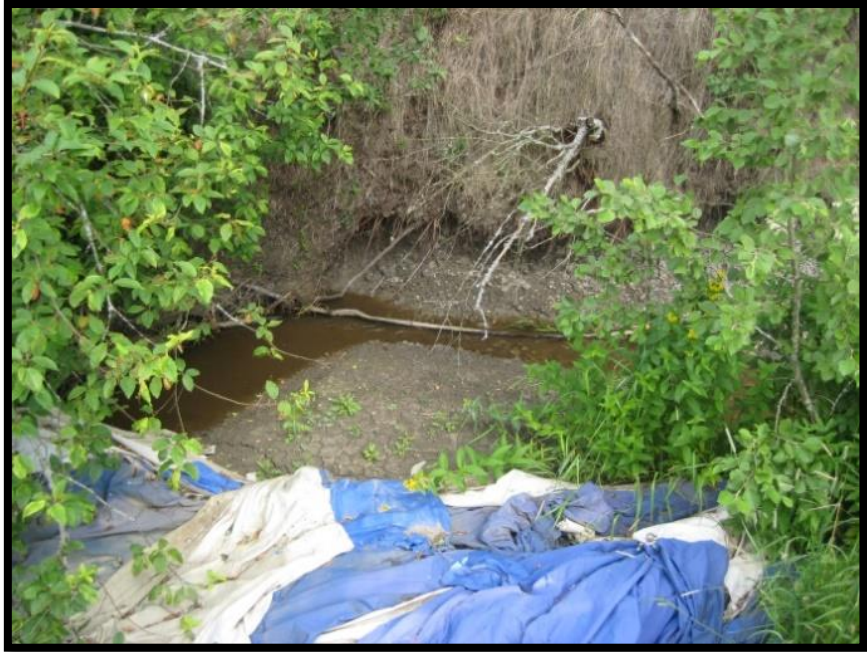
Kuva 19. Vesi on löytänyt tiensä Lapinojan pohjapadon ohitse.

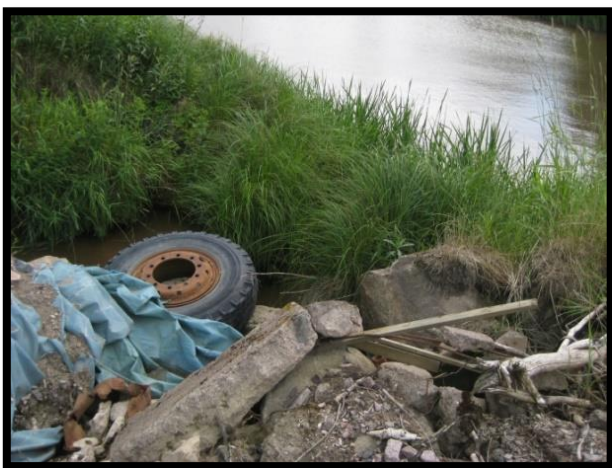
Kuva 20. Lapinojan pohjapato on muodostettu romusta.

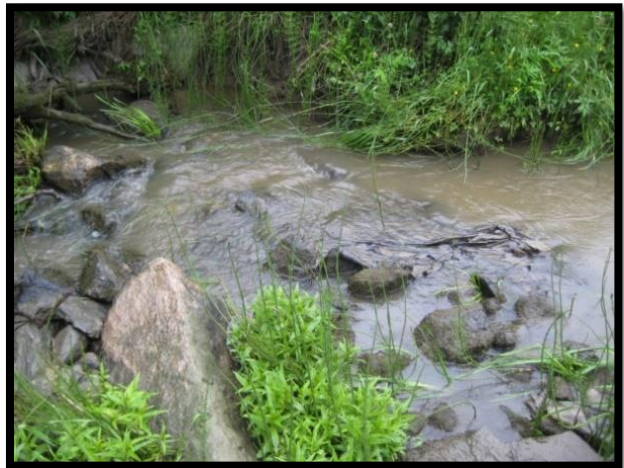
Kuva 21. Kosken Vähäjoen pohjapato, joka ei nykyisellään muodosta kulkuestettä.

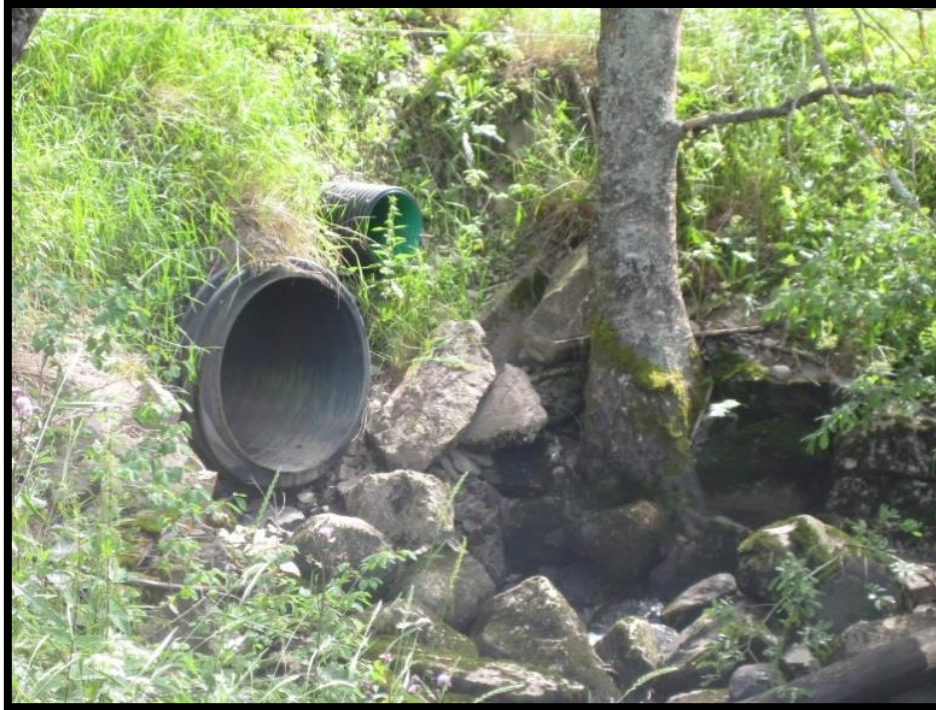
Kuva 22. Lappalaistenojan putket ovat tyhjiillään, sillä vesi on syöplynyt kulkemaan niiden alitse. Kohde on täydellinen kulkueste.

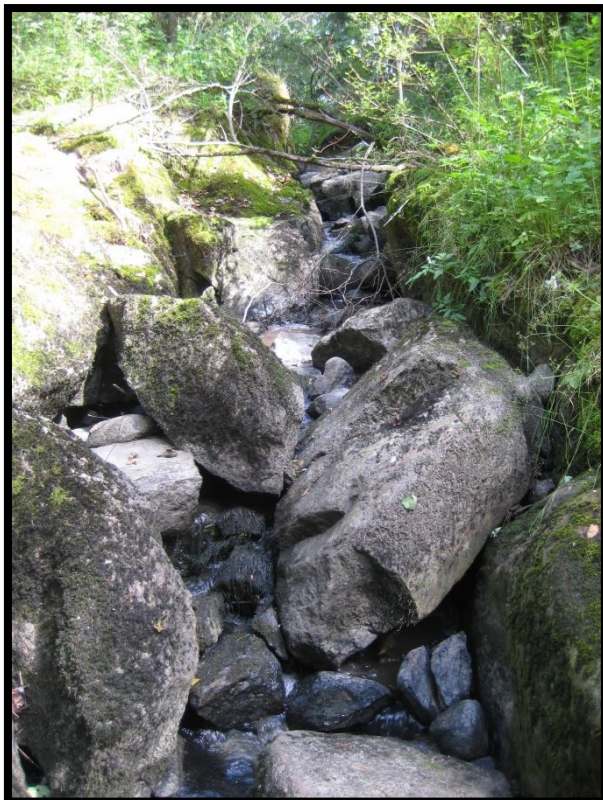
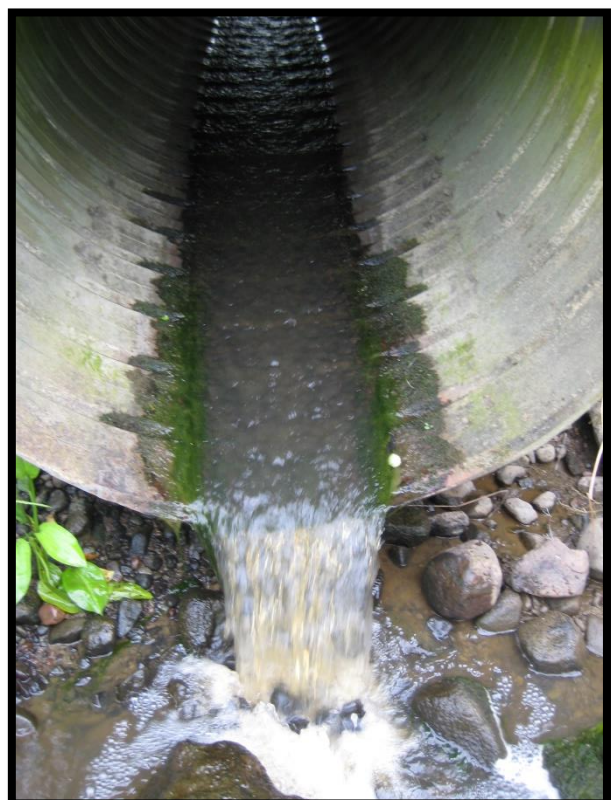
Kuva 23. Lapinolan yläosissa sijaitseva kiviröykkiö muodostaa luonnollisen kulkuesteen. Kuva 24. Lapinolan alaosan tierummun pudotus muodostaa kulkuesteen.

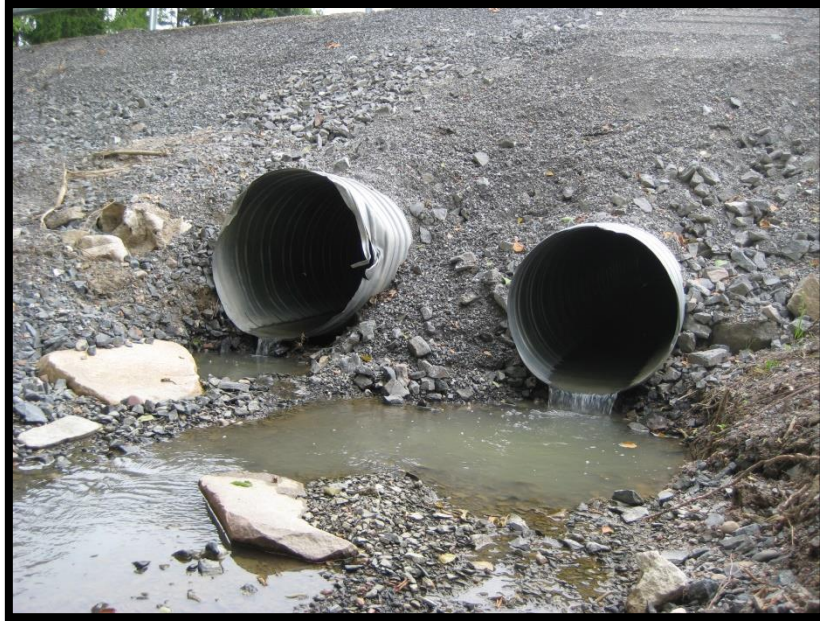
Kuva 25. Koskella tulvien myötä sortunut tie korjattiin ja ratkaisuna oli asentaa toinen tierumpu Kraninojaan. Tierummut muodostavat täydellisen kulkuesteen eliöille.

Eräs mielenkiintoisimmista kohteista oli Kosken TI kunnan alueella sijaitseva Kraninoja, jonka ylittävä tie sortui tulvavesien johdosta. Ratkaisuna oli asentaa toinen samanlainen tierumpu samanlaisella pudotuskorkeudella. Tällaisen tapauksen jälkeen olisi ollut erinomainen tilanne rakentaa paikalle kaarisilta/-rumpu, jolloin purouoma olisi kulkenut vapaana tien ali ja tulvavedet olisivat varmasti mahtuneet kulkemaan.

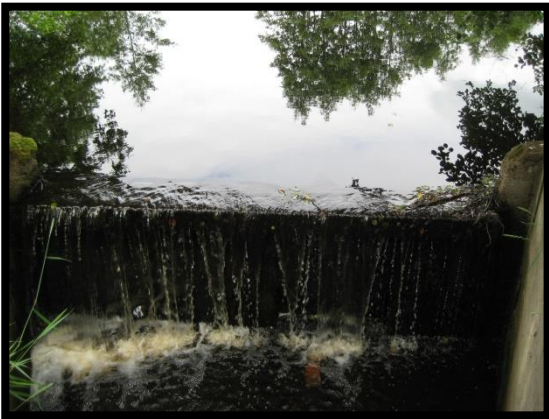
Kuva 26. Kairajärven laskupuro on padottu.

Kairajärvestä laskevassa purossa on vanha pato, jonka yläpuolella on padottu uimalampi. Padon alapuolella on n. 100 metriä pitkä koskialue, jonka jälkeen on puolestaan noin 100 metrin matka Painioon. Padon purkaminen avaisi mahdollisuuden eliöiden liikkumiseen Kairajärven laskupuron ja Painion välillä.

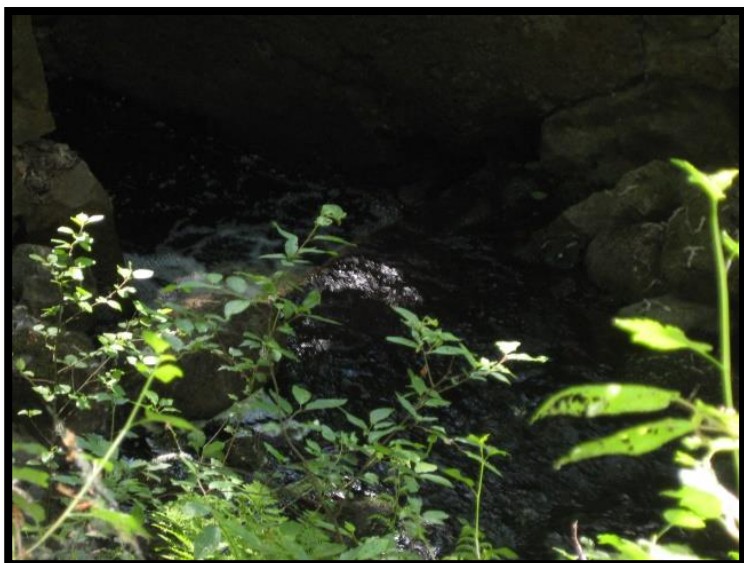
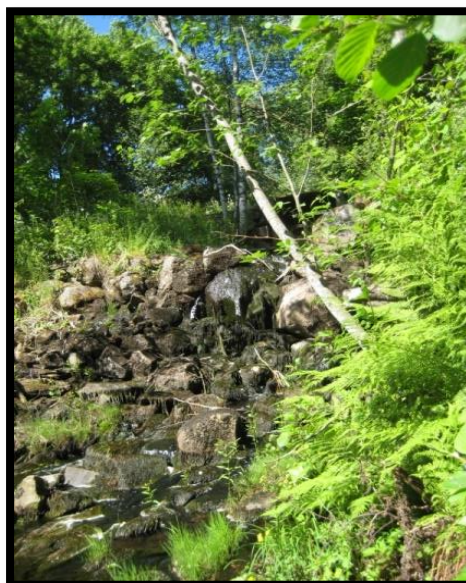
Vesanoja on toinen merkittävä Painioon laskeva puro. Vesanojan kolmen alimman virtapaikan alueelta on vapaa kulkuyhteys Painioon. Kolmannen virtapaikan yläpuolella on pato ja lampi, joita on käytetty aikoinaan myllytoimintaan ja kalankasvatukseen. Padon alapuolella on myös vanha kynnyks, joka on kulkueste. Näiden esteiden purkaminen mahdollistaisi eliöiden liikkumisen ylemmäs Vesanojaan sekä Vesajärveen

Kuva 27. Vesanojan padon alapuolella on kynnyks, joka tulisi poistaa padon poistamisen yhteydessä. Kuva 28. Vesanojan padolla on muodostettu lampi, jossa on aikoinaan kasvatettu kaloja.

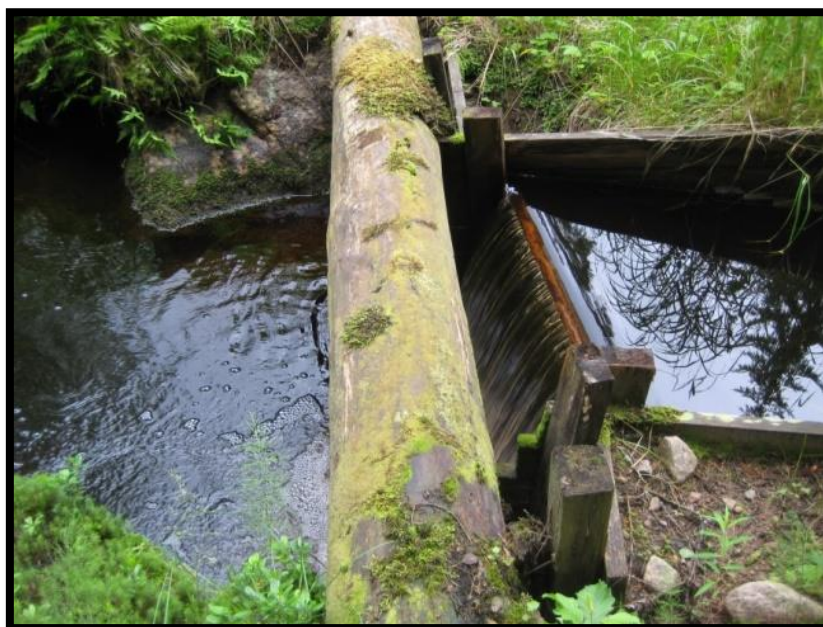
Vesanojan kolmannen kosken alapuolelle laskee myös pohjavesisyöttöinen Hallahuhdanoja. Hallahuhdanojan jyrkän virtaavan kohdan yläpuolella sijaitsee myös patorakennelma, josta johdetaan vettä läheiseen lampeen. Patorakennelma katkaisee koko uoman ja estää täysin eliöiden liikkumisen. Mikäli patorakennelman yläpuolelta löytyy merkittäviä elinympäristöjä tai lisääntymisalueita, tulee patorakennelman purkamista miettiä.

Kuva 29. Hallahuhdanoja on valjastettu koko uoman leveydeltään vedenottoon lampea varten.
