Paimion Vähäjoen kunnostus- toimenpiteet vuonna 2005

Jussi Aaltonen
Lounais-Suomen kalastusalue
Valkkimyllynkuja 2
20540 Turku
Puh. 02-2623 444

Vähäjoen vanhan myllypadon kalatie

Puranpojantien sillan alapuoli

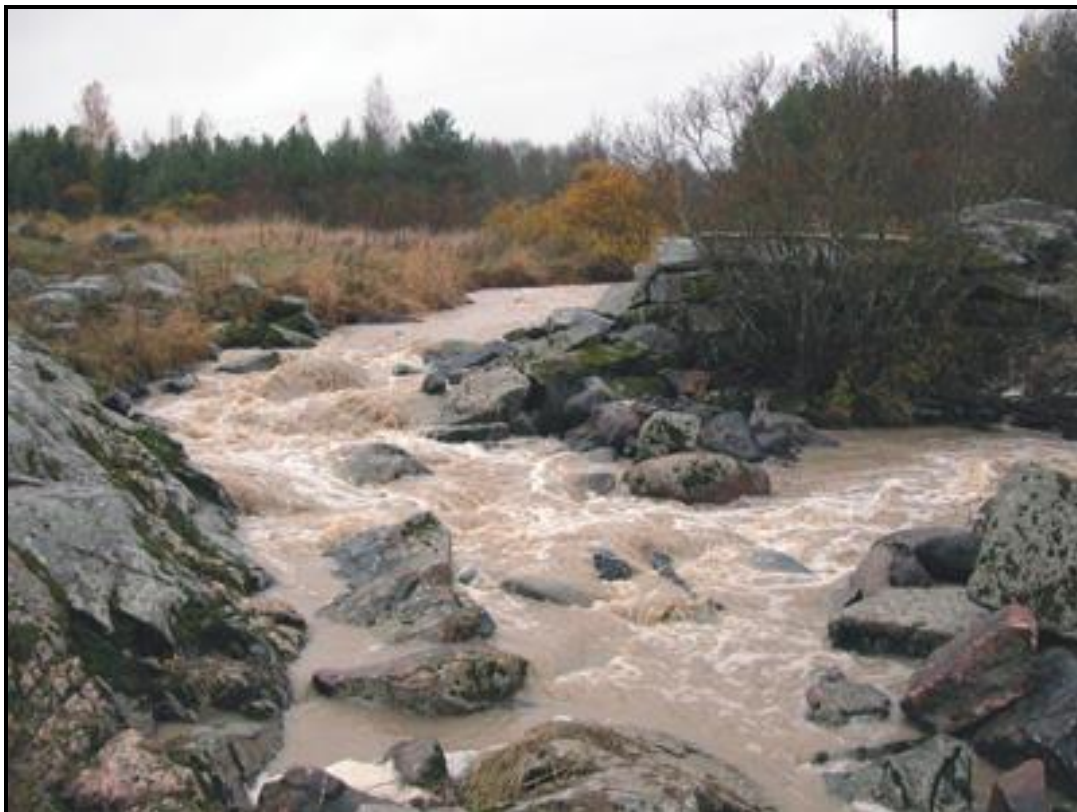
Kuva 3 Myllypadon sortunut osa kalatien rakentamisen jälkeen

Padon sortuneeseen osaan muokattiin kaivinkoneella kaloille selkeä nousu-uoma, joka toimii kaikilla eri virtaamilla ympäri vuoden (kuva 3). Kalatie toimii oletettavasti kaikille kalalajeille, jotka nousevat merestä Vähäjokeen, mm. taimenille, säyneille, nahkiaisille ja siioille. Kunnostustyö toteutettiin 22.-23.10.2005.

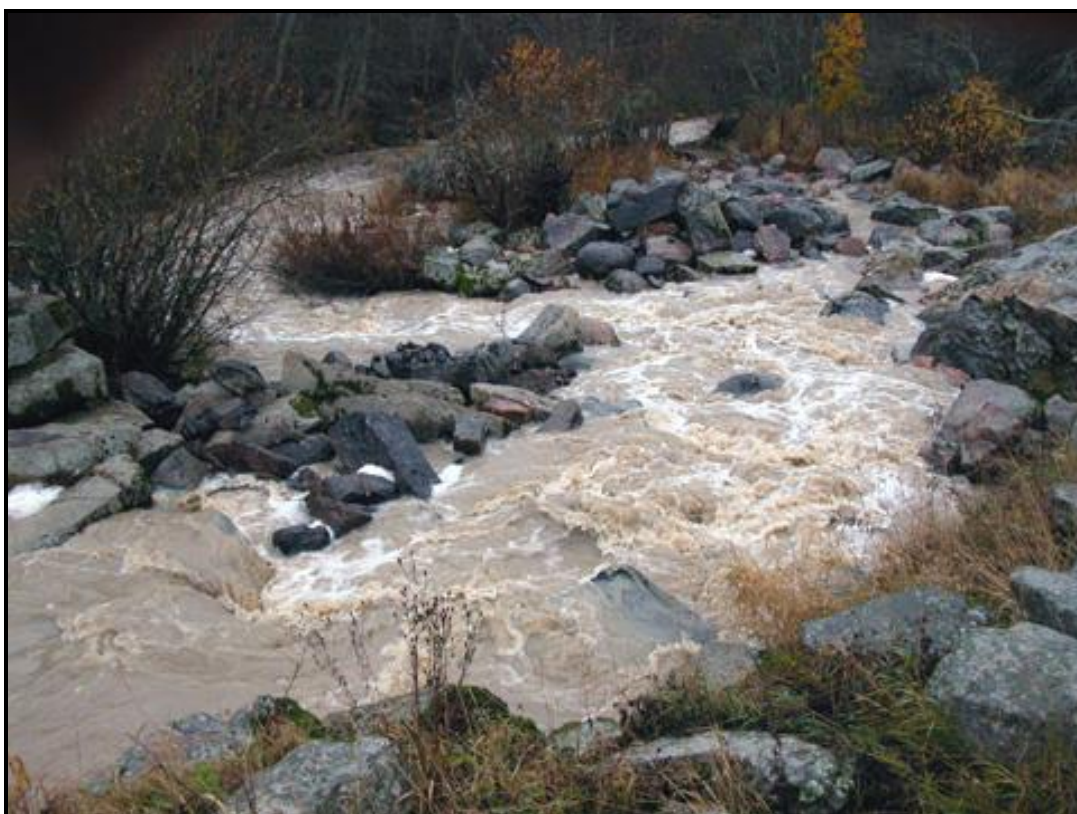
Kuva 4 Kalatie ylhäältä kuvattuna rakentamisen jälkeen

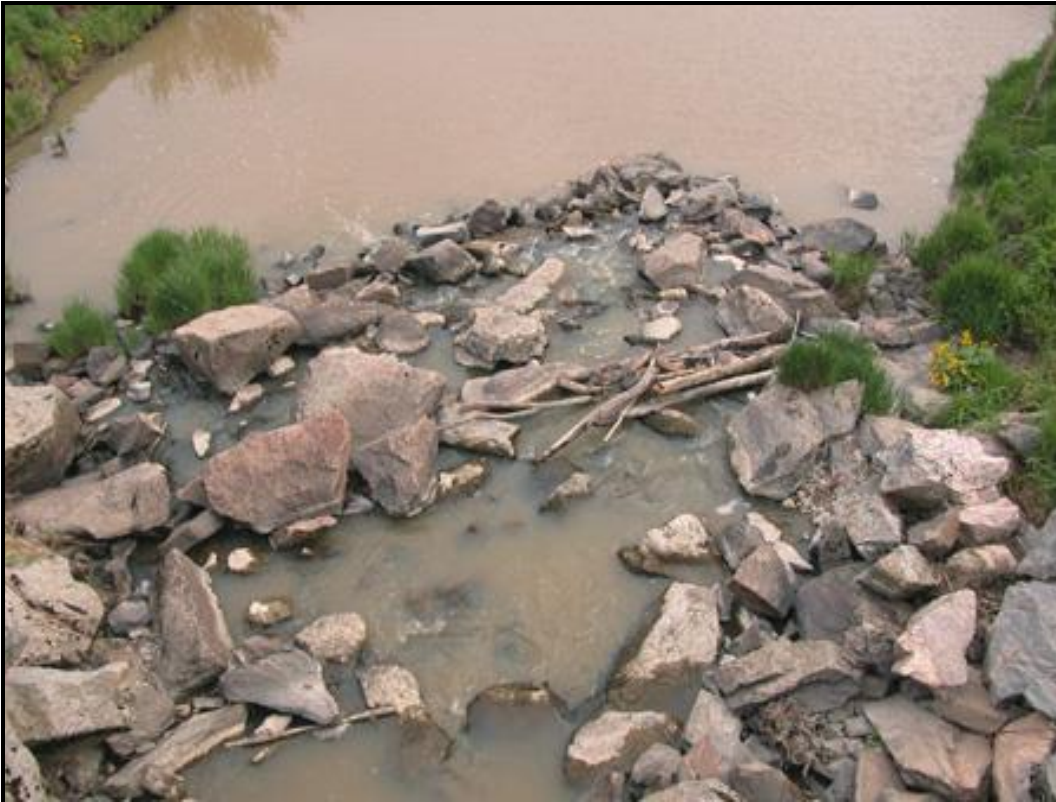
Paimion Spurilassa, Karhunojan yhtymäkohdasta n. kilometri ylävirtaan, Vähäjoen ylittää vanha silta, jonka alapuolelle on kasattu kivilohkareita. Kivilohkareet muodostivat vaellusesteen kaloille pienillä virtaamilla, koska virtaus pirstoutui kivilohkareiden väleihin, jolloin kaloilta uupui selkeä nousu-uoma kyseisen esteen ohitse.

Kuva 5 Kivikkoa sillan päältä kuvattuna
