# Raportti Juntolan vesivoimalaitoksen padolla 5.9.2012 tapahtuneesta patovahingosta ja sen vaikutuksista

Varsinais-Suomen ELY-keskus

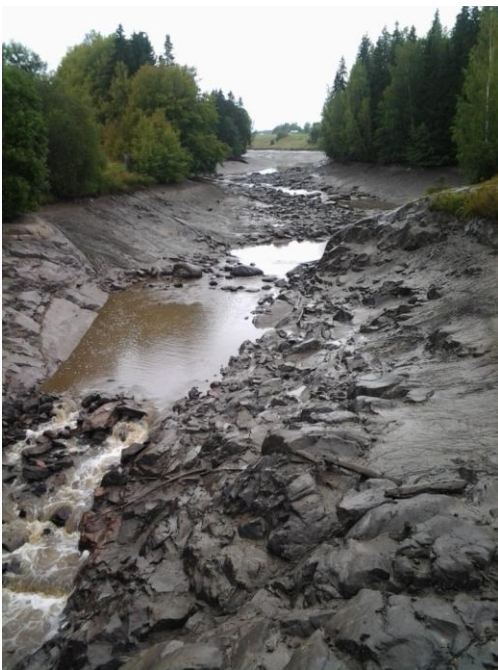
Juntolan yläpuolinen vedenpinnan lasku ulottui pääosin noin 1,5 – 2 km ylävirtaan 10-tien kohdalla olevaan kynnykseen. Tämän yläpuolella Juvan voimalaitoksen alapuolella vedenpinta laski vain 0,5 – 1 m. Vedenpinnan alentaminen Juntolan padon yläpuolella edellytti juokсутusten keskeyttämistä Juvan voimalaitoksella. Tämä aiheutti vedenpinnan nousua Juvan yläpuolisessa jokiuomassa, mutta ei aiheuttanut vallinneessa virtaamatilanteessa tulvavahinkoja. Juvan padotus normaalitilanteessa ulottuu noin 11 km ylävirtaan.

Kuva3. Vahingon jälkeen näkymä 0,5 km Juntolan padolta ylävirtaan.

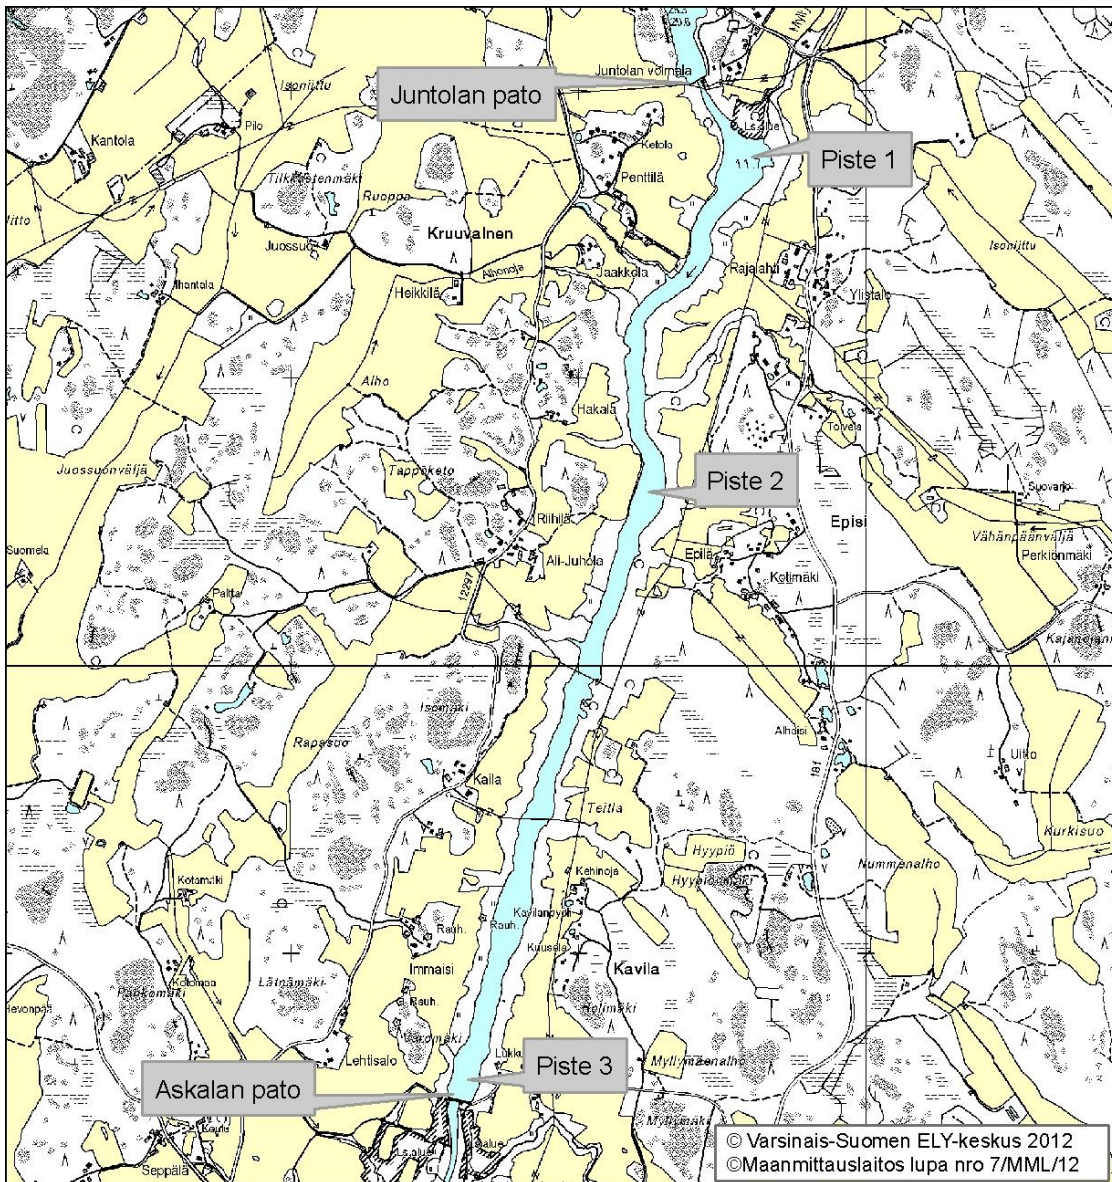
Juntolan padon ja Askalan padon väliseltä allasalueelta noudettiin vesinäytteet 14.9.2012 kolmelta eri näytepisteeltä: Juntolan padon alapuolelta, allasalueen keskivaiheilta sekä Askalan padon yläpuolelta (Kuva 4). Pisteestä 1 näyte otettiin vain noin metrin syvyydestä paikan mataluuden (kokonaissyvyys noin 1,5 m) vuoksi, mutta pisteistä 2 ja 3 näytteet otettiin sekä pinnasta että pohjan läheltä. Veden lämpötila vaihteli 13,2 – 13,9 °C.

Kuva 4. Juntolan padon ja Askalan padon välisen allasalueen näytepisteet 14.9.2012.

Veden sameus ja kiintoainepitoisuudet olivat selvästi kohonneet kauttaaltaan koko vesipatsaassa etenkin altaan keskivaiheilta ja Askalan padon yläpuolelta otetuissa näytteissä (taulukko 1). Vesi oli myös silminnähden sameaa ja näkösyvyys noin 10 cm. Myös ravinteiden määrät olivat kohonneet. Tämä näkyi varsinkin ammoniumtyypen ja kokonaisfosforin pitoisuuksissa (taulukko 1). Ravinnepitoisuuksissa oli vastaavanlainen alueellinen jakautuminen kuin kiintoainepitoisuuksissa ja sameudessa, eli pitoisuudet kohosivat kohti Askalan patoa.
