# Paimionjoen keskiosan koskikunnostushankkeen yleisötilaisuus 16.10.2024

# Paimionjoen koskikunnostushanke

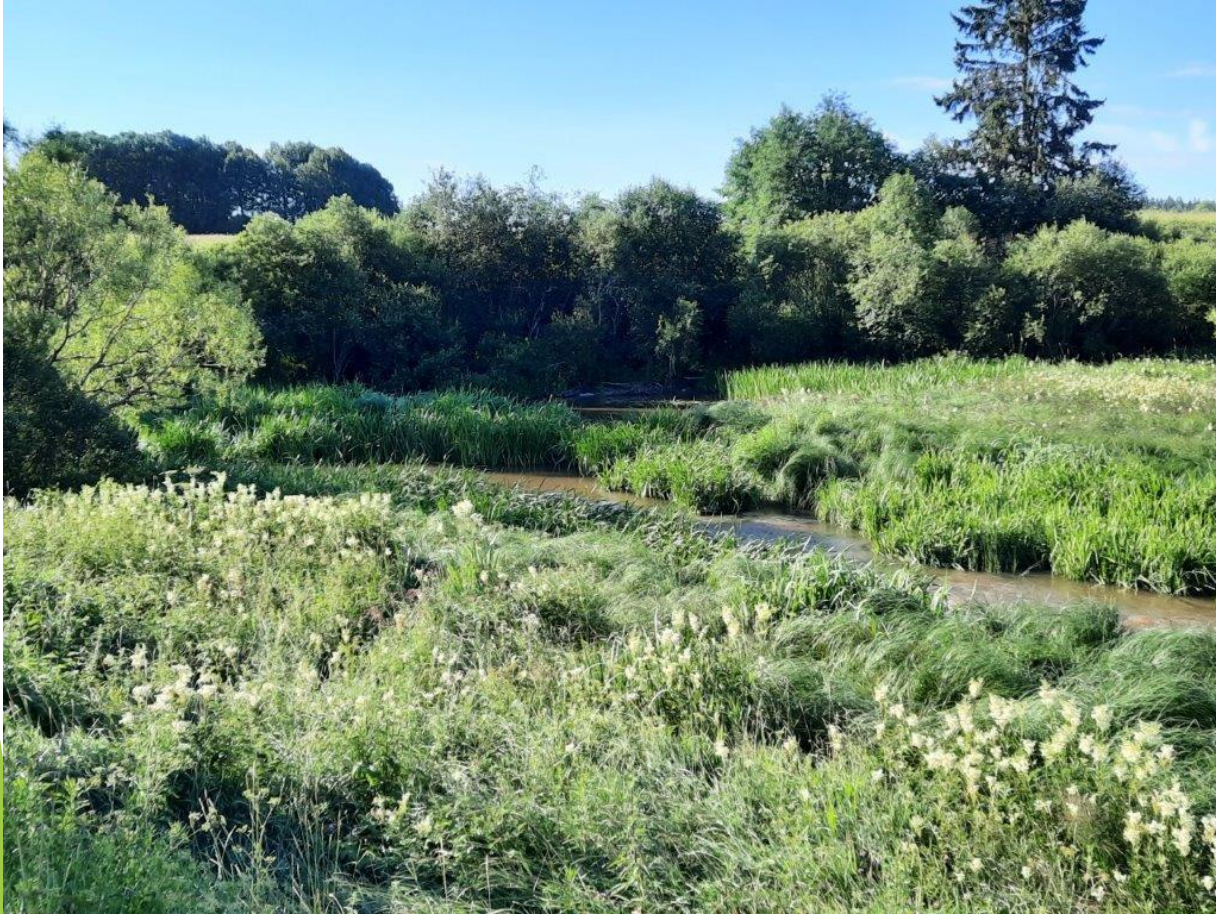
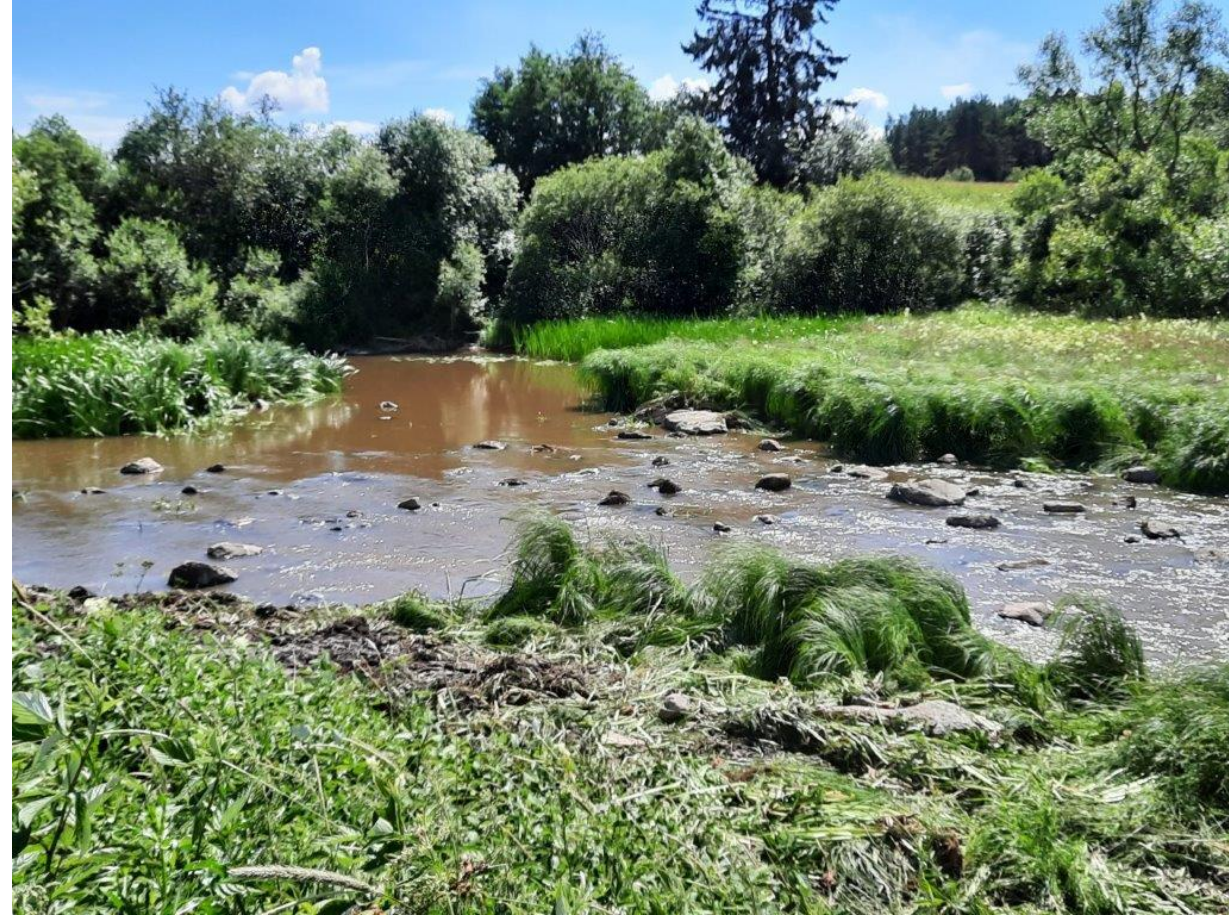
## Purhalankoski ennen

Ensimmäinen kunnostettu koski. Tavoitteena oli lisätä avoin koskipinta-ala nelinkertaiseksi. Pinta-ala lähes viisinkertaistui. Kosken yläosan vasemmasta laidasta löytyi luonnonsoraikko.

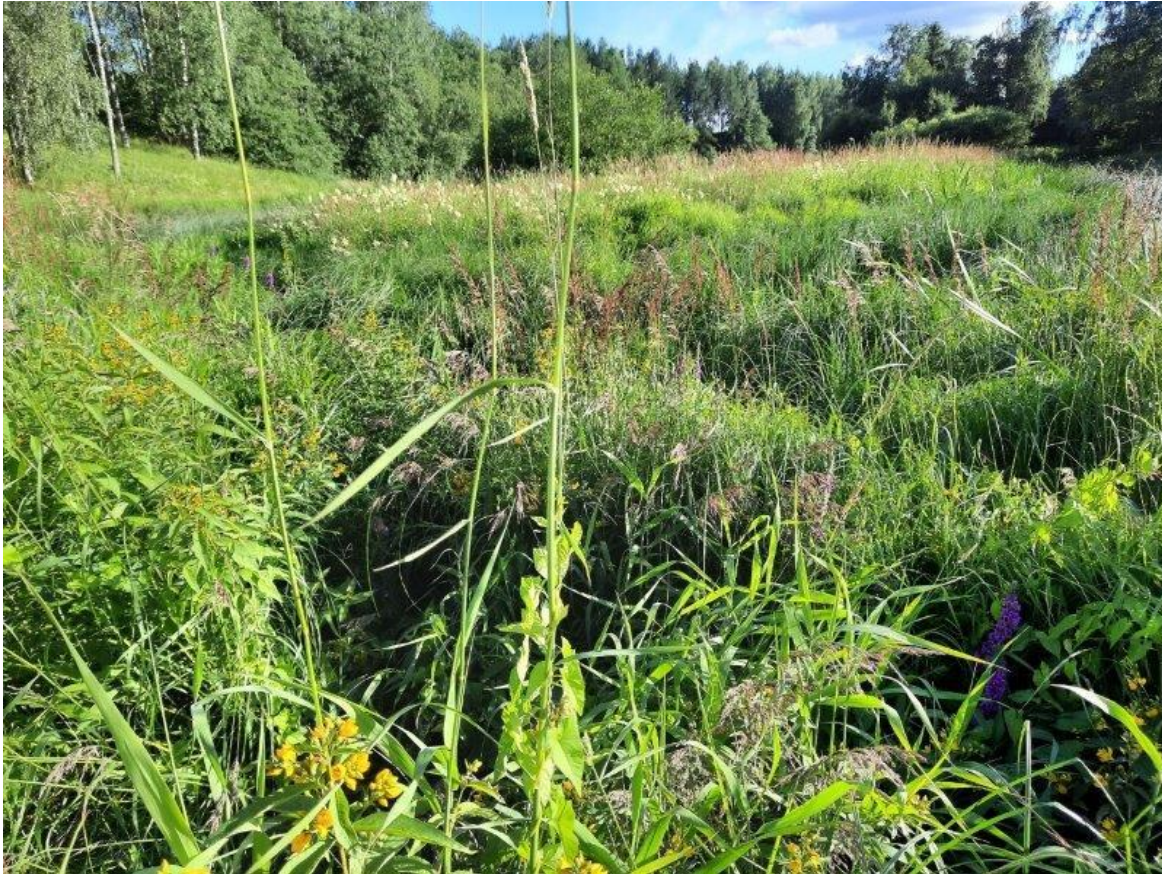
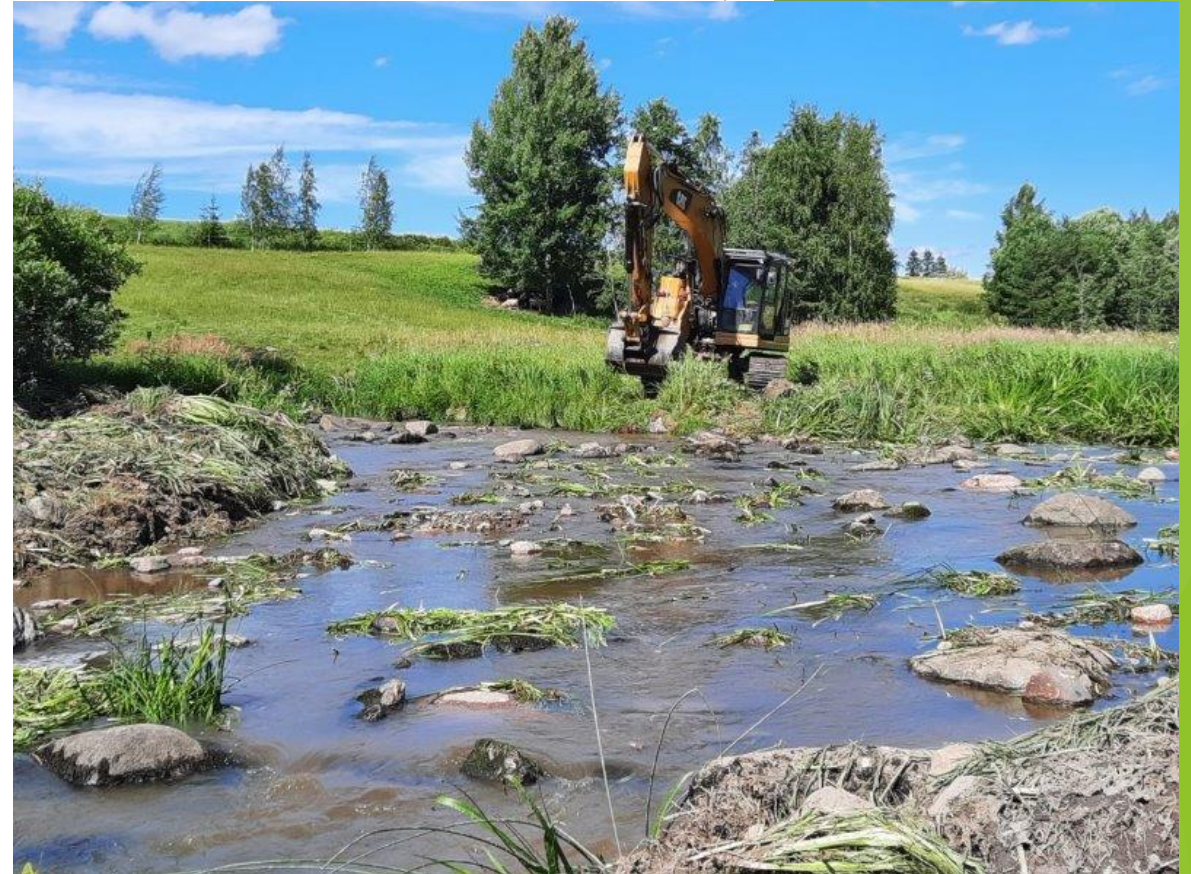
Killalankosken yläosan lähes umpeen kasvittunut alkutila

Samaa aluetta työn alla

Killalankoskella vesi kulki runsaan kasviston seassa parin sadan metrin matkalla kahtena 4-7 m levyisenä ränninä. Kunnostuksella kasvatettiin avoin koskiala 1500 m<sup>2</sup>:sta yli kaksinkertaiseksi.

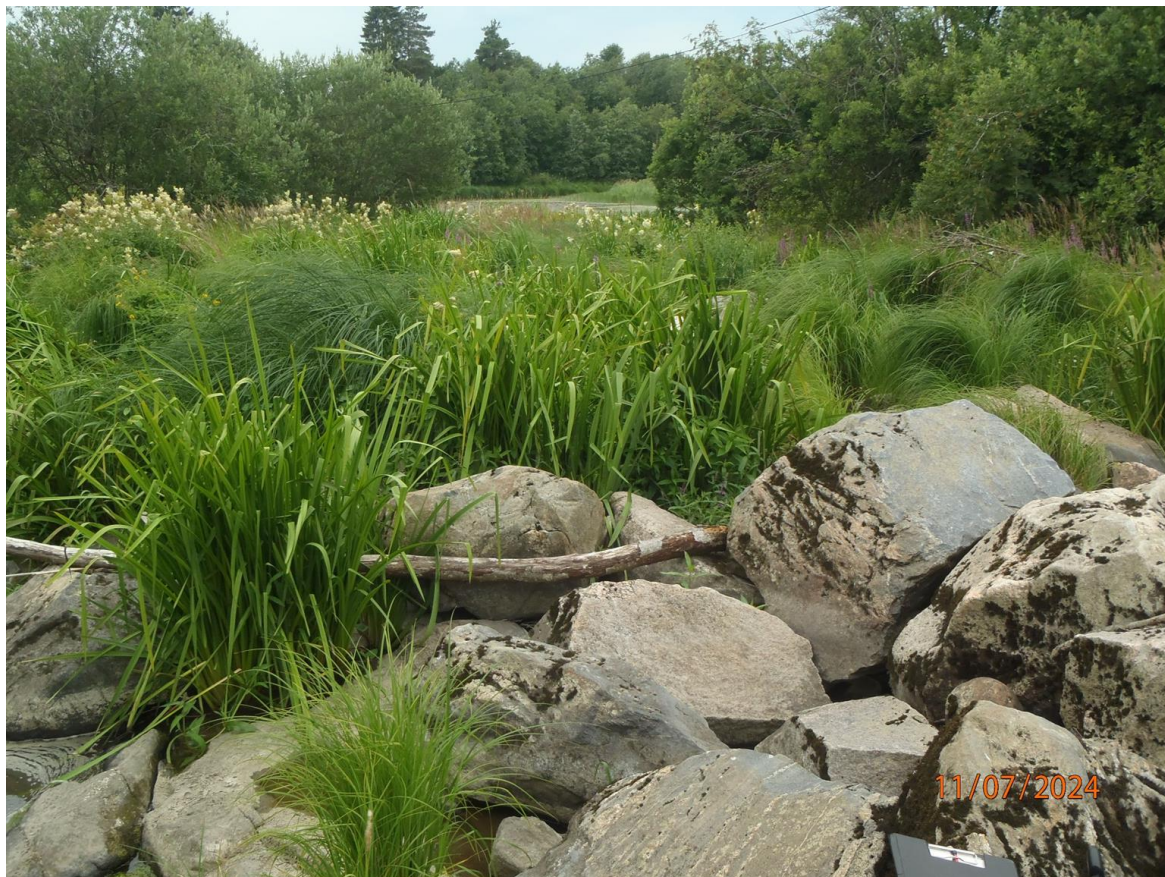
**Koivukylänkosken sivu-uomaa tukkivat suuret lohkareet sekä sankka sara- ja palpakkokasvillisuus**

**Koivukylänkosken kunnostamisen ideana oli avata umpeenkasvanut tukittu sivu-uoma ja tehdä paljastetulle alueelle kaksi soraikkoaluetta.**

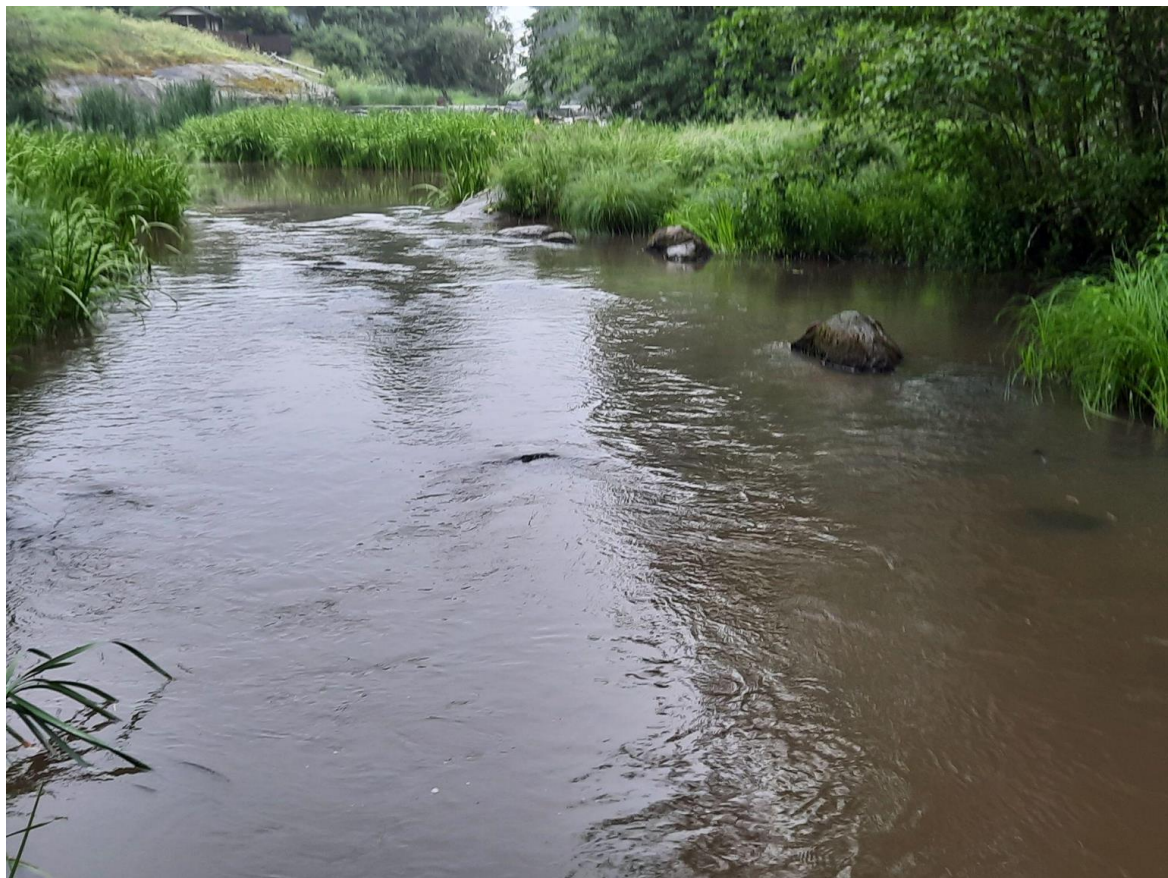
Karjakosken yläosalla olevat soraikot (kuvassa oikean ylälaidan kiven ja rannan välissä) olivat kasvamassa umpeen

Karjakosken kunnostamisen kantava ajatus oli parantaa siellä jo olevien soraikoiden vesitystä ja laventaa rännimäiseksi umpeenkasvanut uoma .

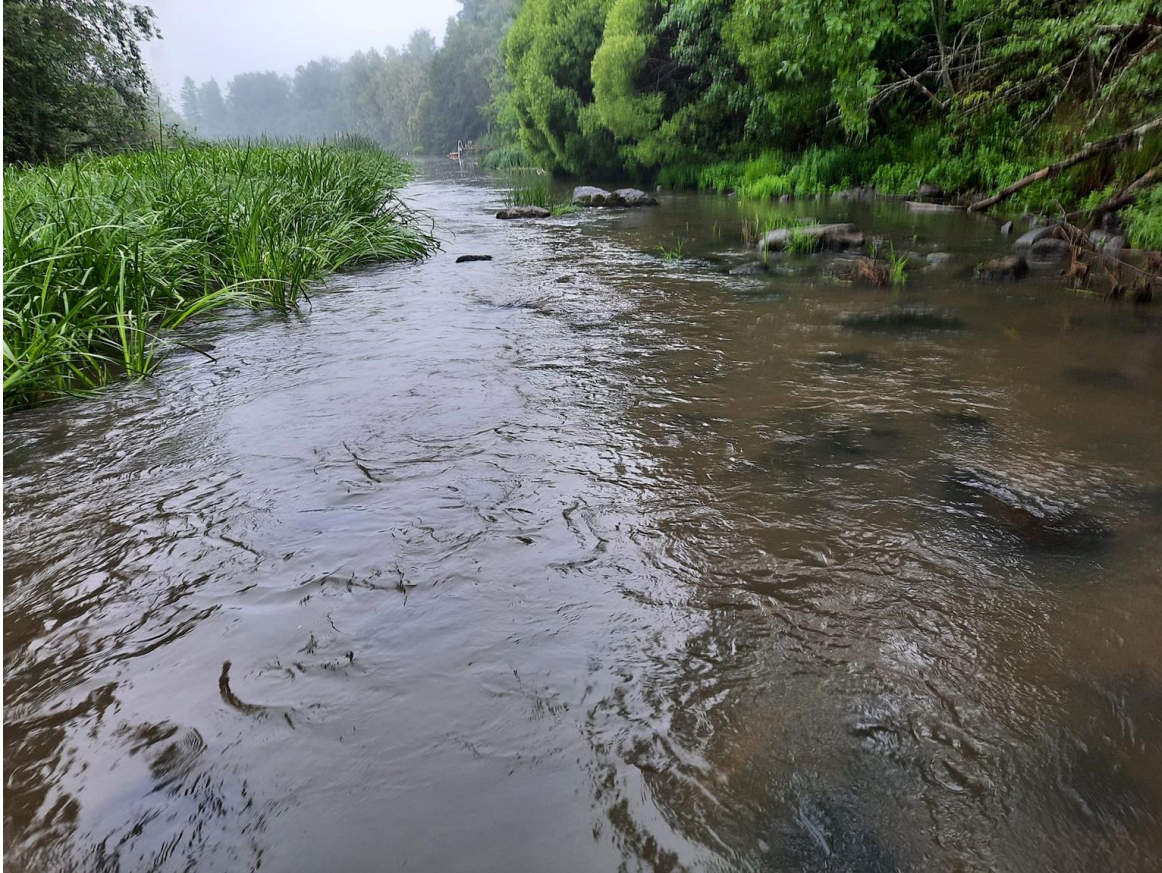
Karjakosken alapuolisella koskialueella oli avointa vesialuetta vain eroosioherkän länsirannan (kuvassa oikealla) puolella

Karjakosken alapuolisella koskialueella keskityttiin avoimen vesialueen lisäämiseen.

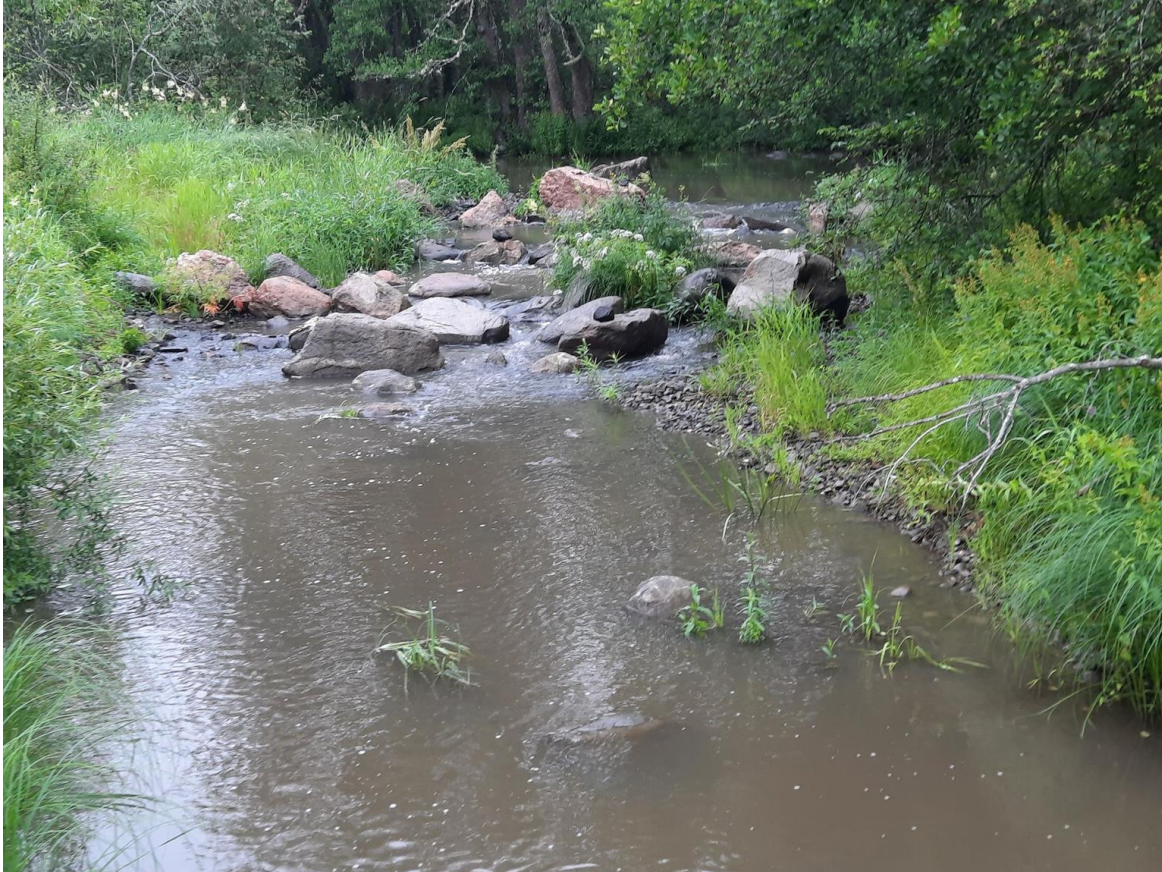
**Tuimalankosken alaosan eteläisimmän haaran koskialuetta oli aikanaan kynnystäen muokattu, mutta lopputulos oli jäänyt keinotekoisen näköiseksi**

**Tuimalankosken alaosa keskityttiin epäonnistuneen kynnystysalueen uudelleen muotoiluun.**

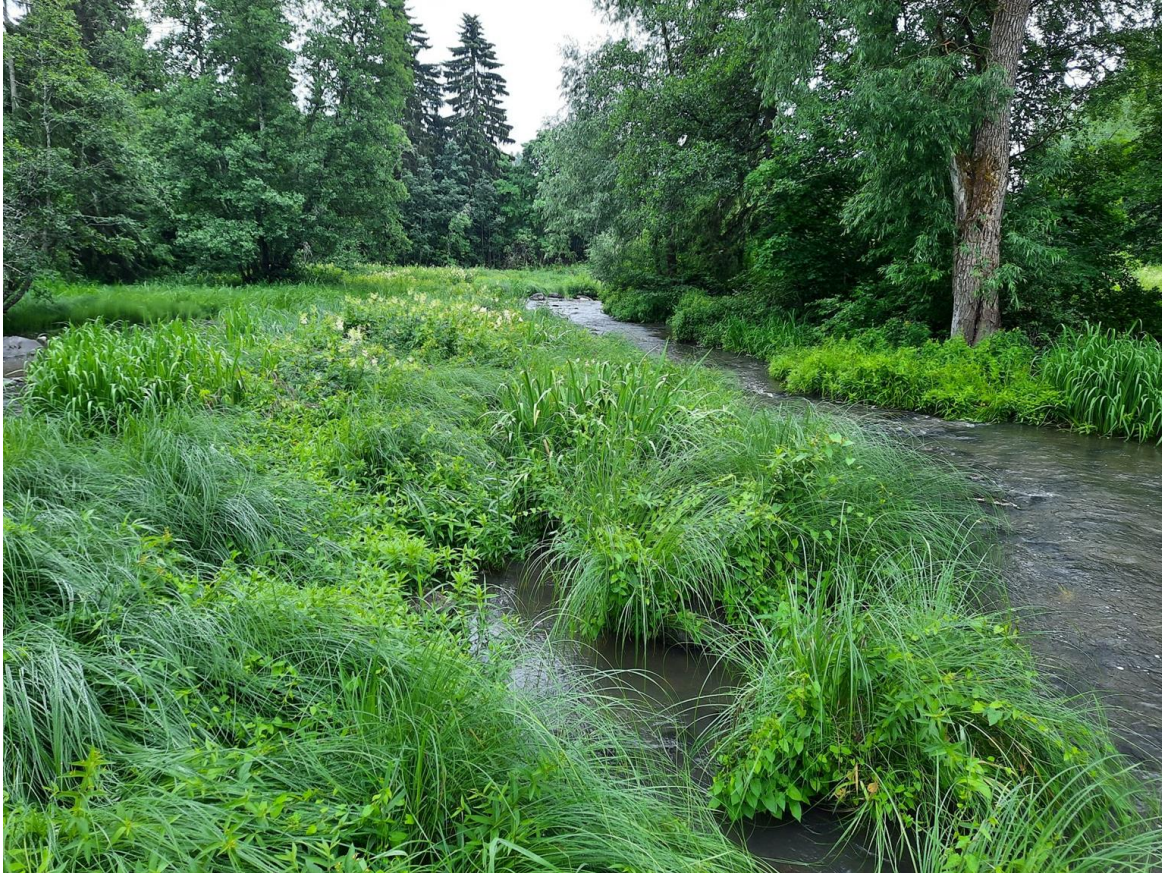
**Patakosken keskiosassa kiviä oli siirretty särkäksi kosken keskelle ja särkkä oli aikaa myöten vanhvasti heinittynyt**

**Patakoskella avarrettiin niin padon muodostamaa koskikynnystä kuin kosken keskiosan kasvipeitteistä maisemaakin**
