# RAPORTTI PAIMIONJOEN KONEKUNNOSTUKSISTA 2024

Kunnostusten toteutukset on esitelty pääsääntöisesti seuraavasti: kunnostusten tavoite ja tarkoitus (viittaukset liitteenä oleviin suunnitelmiin) tehdyt toimet ja lopputulos. Kunnostustoimista pidettiin työmaapäiväkirjaa ja alueet pyrittiin valokuvaamaan ennen kunnostuksia ja niiden jälkeen.

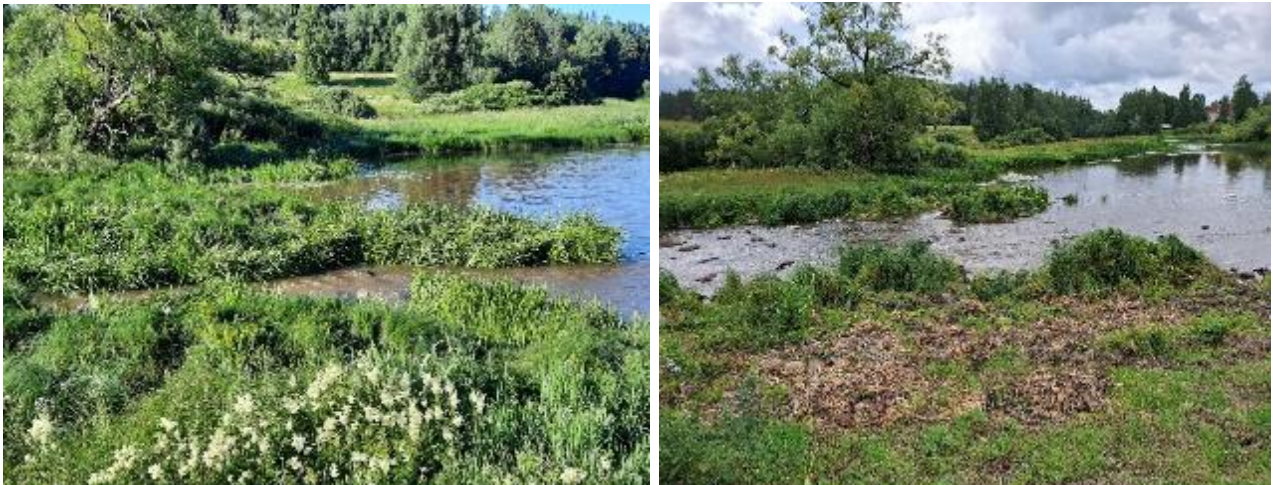
Kuvat 1 ja 2 Sillan alapuolisen Purhalankosken alaosan kunnostusalueutta pohjoisrannalta kuvattuna ennen (vas.) ja jälkeen (oik.) muokkaamisen.

Kasvillisuutta poistamalla saatiin tämän noin 34 metriä pitkän koskialueen avoimen veden pinta-alaa lisättyä reilusti kolminkertaiseksi (ennen kunnostusta uoma 4-5 m leveä, kunnostuksen jälkeen 15-25 m).

Puralankosken kunnostustyöt suoritettiin 2.7.2024. Kunnostustöiden aikana vesitilanne oli normaali. Kunnostus aloitettiin kosken alaosaan ylävirtaan päin siirtyen näkyvää vesialuetta kumpaisellakin puolella reunustavan kasvuston poistolla. Kosken yläosalla olevan palpakkosaarekkeen alareunasta poistettiin kasvillisuutta, jolloin kosken yläosaa saatiin avarrettua. Läjitysmaat sijoitettiin uoman pohjoisrannalle. Kosken yläosan sisäkaarteeseen, kutakuinkin suunnitelman mukaiseen paikkaan, saatiin kasvimassat poistaen luotua n. 8 neliömetrin luonnonkivisoraikko. Koskea alaspäin tultaessa aluetta muotoiltiin avouomassa olleiden ja poistettujen kasvimassojen alta paljastunein kivin. Kulku-urat ja rannat siistittiin alueelta poistuttaessa (kuvat 1 ja 2)

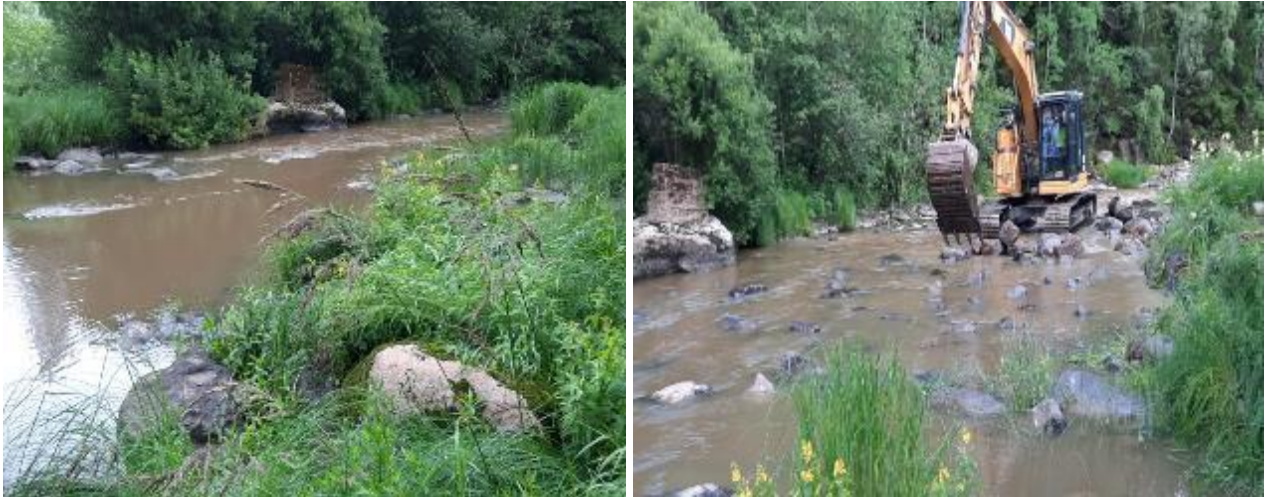
Kuvat 3 ja 4. Koskenpääkosken niska-alueita ennen (kuva 3 vas.) ja jälkeen (kuva 4 oik.) uoman muokkaamista

Koskenpääkosken kunnostus tehtiin myös 2.7.2024. Koneitä tehtiin kunnostussuunnitelman (Liite 1b) mukaisesti ainoastaan kosken yläosalla. Kaivinkone ajettiin niityn poikki luontopolkua mukaillen suunniteltujen soraikkopaikkojen seutuville ja siitä koskialueen länsirantaa kosken yläosalle. Uomaa muokattiin suunnitelman mukaisesti kasvimassojen alta paljastettuja perkuukiviä keskikoskeen purkamalla (kuvat 3 ja 4). Alueella pyrittiin huomioimaan polkureitin maisema eikä aivan rannimmaisista kiviä siirrelty ja poistetut kasvimassat sijoitettiin uoman rantaan pensaikon taakse. Kunnostetun alueen alaosalle, uoman sisäkaarteeseen, tehtiin paikka (n. 3\*3 m) myöhemmin toimitettavaa soraa varten.

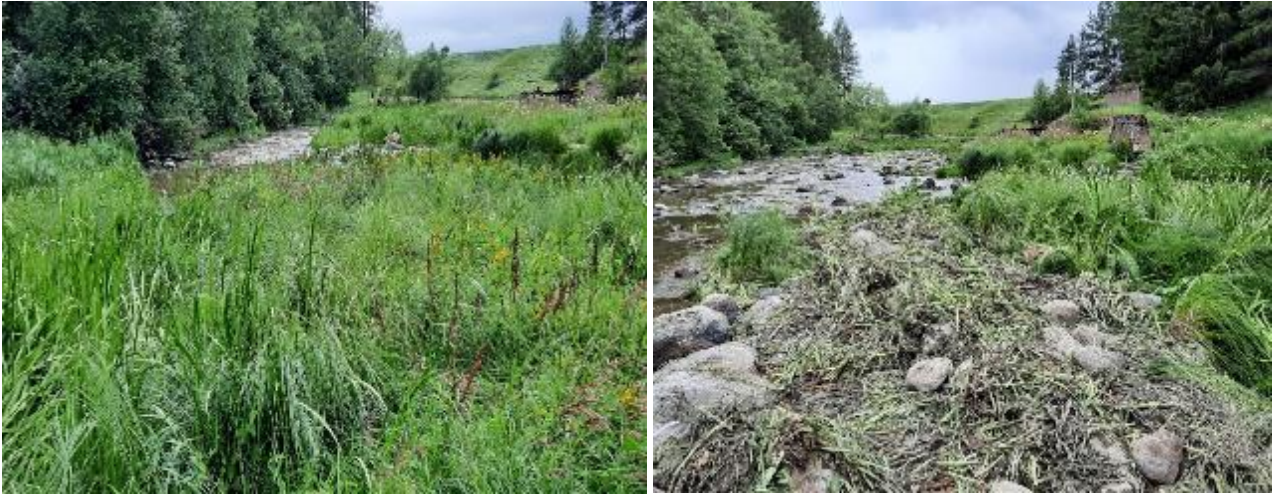
Kuvat 5 ja 6. Eurankosken yläosan kunnostusala ennen (kuva 5 vas.) ja jälkeen (kuva 6 oik.) kunnostusten.

Eurankoskea kunnostettiin 3.-4.7.2024. Kunnostustyöt siellä aloitettiin kunnostussuunnitelmaa (Liite 1c) mukaellen kosken yläosan perkuumassasaareketta osittain purkamalla. Saarekkeelle kiinnittynyttä kasvustoa poistettiin sen molemmilta puolilta ja kuivillaan olevasta saarekkeen keskiosasta muokattiin kasvimassoja sekä niiden päälle asetettuja painokiviä käyttäen pitkänomainen saari. Samalla purettiin kosken etelähaarassa olleet, virtausta heikentävät kivikynnystykset. Kiviä siirrettiin perkuualueilta pääosin etelähaaraan keskivirran suuntaan (kuvat 5 ja 6). Ennen siirtymistä alemmas uomaa, kaivettiin suunnitelluille soraikoille sijat.

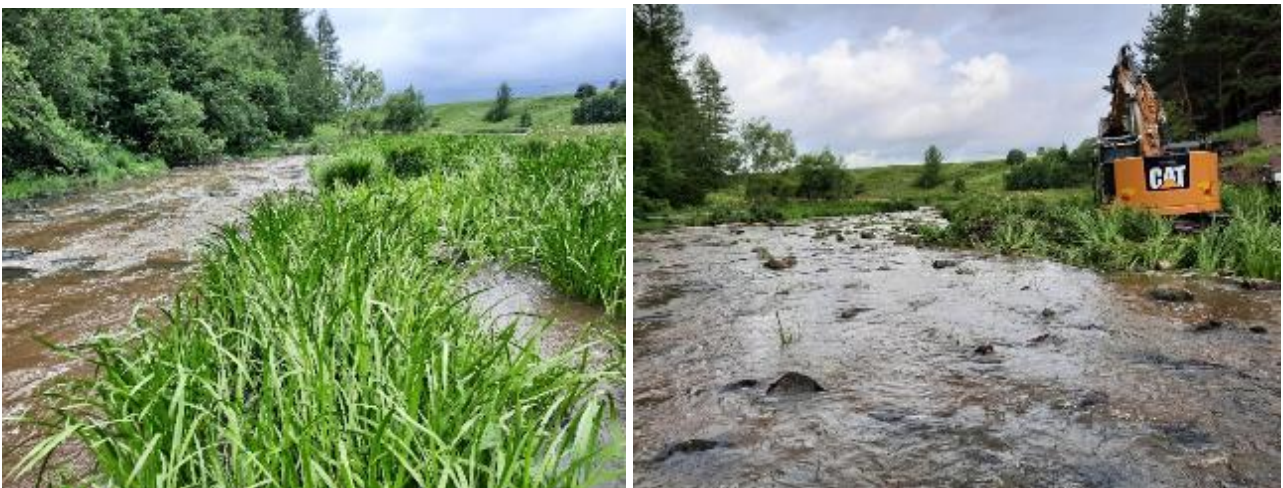
Kuvat 7 ja 8. Eurankosken alempi perkuukiviriutta (kuva 7 vas.) ja riutan purkua (kuva 8 oik.).

Kunnostusta jatkettiin torstaina 4.7.2024 purkaen riuttamaista kasvimassoja peittämää pohjoisreunaa läjittäen kasvimassat myllykanavan eteläisen patovallin päälle ja muotoillen paljastunutta aluetta ja uomassa jo ollut kasvistosta vapaata perattua uomaa (kuvat 7 ja 8).

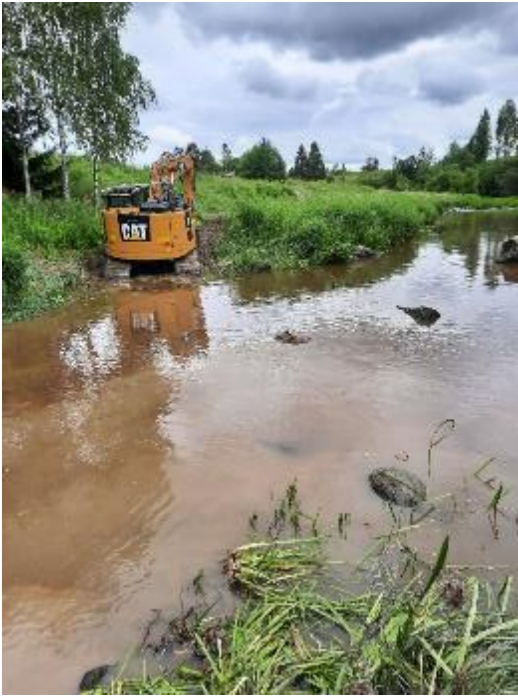
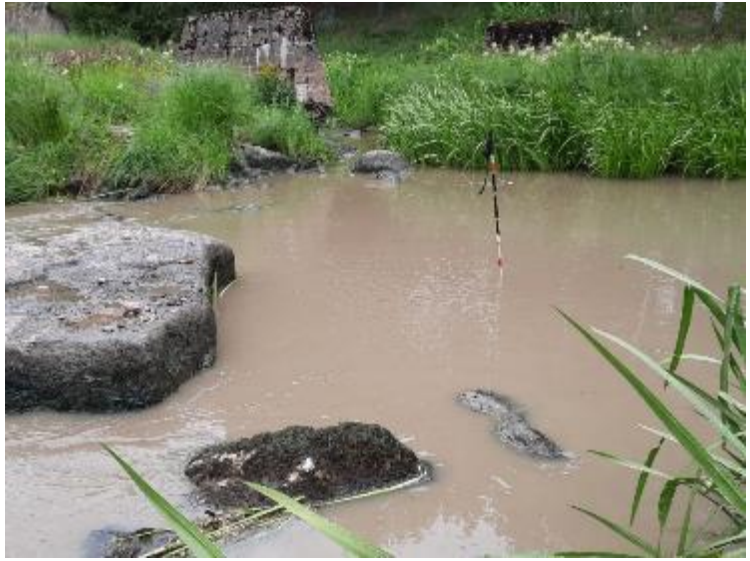
Kuvat 9 ja 1. Virtaaman lisääntyminen (veden nousu) ja uoman syvyys tuottivat vaikeuksia kuljettaa kaivinkoneella soraa traktorilta sorastuspaikoille (kuva 9 vas.), siitä huolimatta saatiin luotua kaksi soraikkoa, joista laajempi sauvan, kasviston ja kivien väliselle alueelle (kuva 10 oik.).

Muokkaustöiden tultua tehdyksi jatkettiin soraikoiden rakentelulla. Työ osoittautui uoman syvyyden ja kasvaneen virtaaman aiheuttaman veden nousun vuoksi odotettua hankalammaksi. Massoja ajouralle kasaten ja virtaaman pienentymisen myötä päästiin tekemään kaksi soraikkoa, toinen suunnitellulle alueelle patovallin yläpuolisen syvänteen päähän ja toinen edellispäivänä luodun saaren yläpäähän eli kaakkoispuolelle. Soraikoiden yhteisala oli noin 11 neliometriä (kuvat 9 ja 10). Kahden kosken alaosaan suunnitellun soraikon luomisesta luovuttiin, koska kulku niille osoittautui kesäoloissa erittäin hankalaksi ja niiden pienen pinta-alan vuoksi. Soraikot voitaneen tehdä myöhemmin sopivaan esim. talviaikaan kevyellä kalustolla (mönkijä/moottorikelkka sekä ahkio) ja osittain käsityönä.

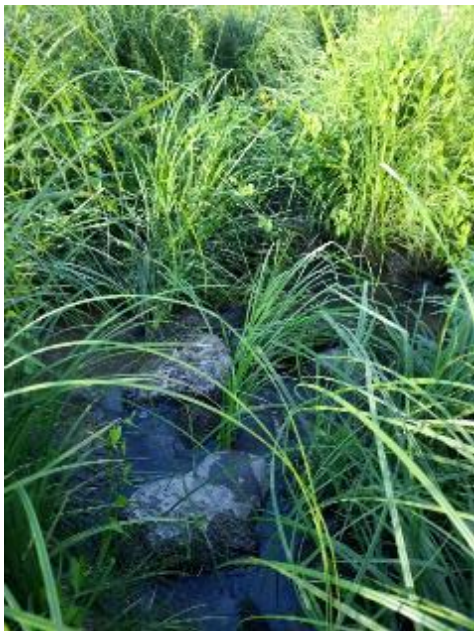
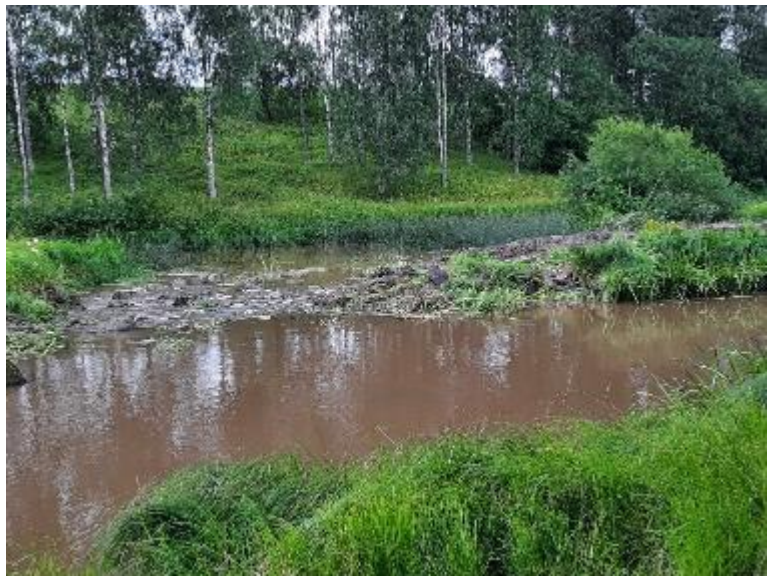
Kuvat 11 ja 2. Kuivempien särkkäalueiden välinen länsiuomasta itäuoomaan johtava kapea ja heinittynyt juova ennen sen avartamista (kuva 11 vas.), sekä avartamisen jälkeen (kuva 12 oik.).

Killalankosken kunnostaminen aloitettiin perjantaina 5.7. suunnittelualueen (Liite 1d) yläosalta, jossa läntiseen uomaan lisättiin joitakuita kasviston seasta löydettyjä lohkarokoon (50–80 cm) kiviä. Läntisestä uomasta itäiseen uomaan purkavaa sankan kasviston peittämää kapeaa uomaa levennettiin 1,5–3 metrin levyisestä (kuva 11) 6,5–10,5 metriä leveäksi leikkaamalla alemmaa särkkämäistä perkuukivikkoaluetta. Massat läjitettiin alemman kuivan alueen yläosalle (kuva 12). Samalla tehtiin tila soraikolle läntiseen uomaan puhkaisukohdan yläpuolelle.

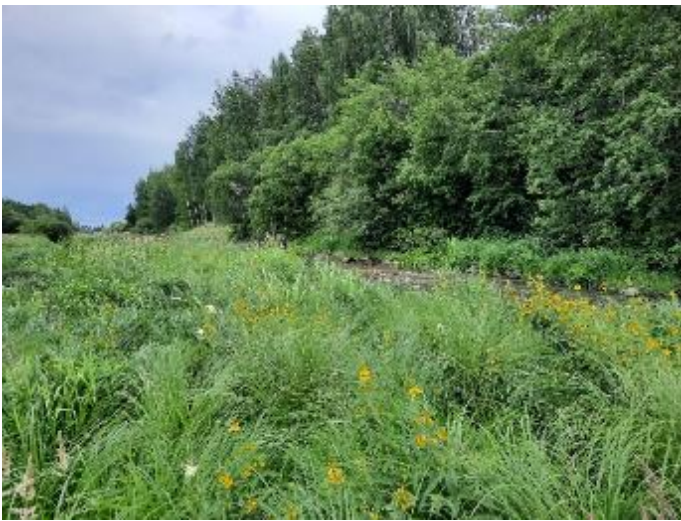
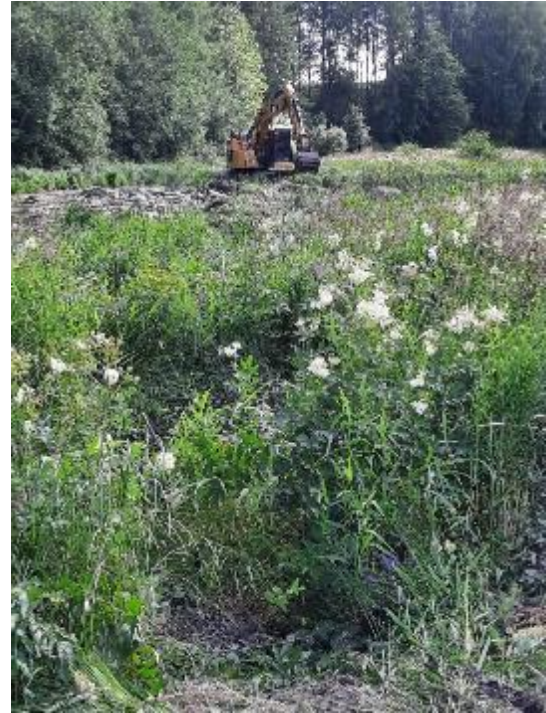
Kuvat 13 ja 14. Pääosin kuivilleen jätettävän keskisaarekkeen itäpuolen reunaa ennen rantaleikkauksia (kuva 13 vas.) sekä muokkaustyön aikana (kuva 14 oik.).

Tämän jälkeen jatkettiin suunnitelmassa kuivaksi jätettävän saarekkeen yläosaan (kuva 13), jossa edettiin suunnitelman mukaisin leikkauksin ja niistä saadun kivimateriaalin sijoitteluun itäistä uomaosaa (kuva 14) alaspäin aina suunnittelualueen alaosalle saakka.

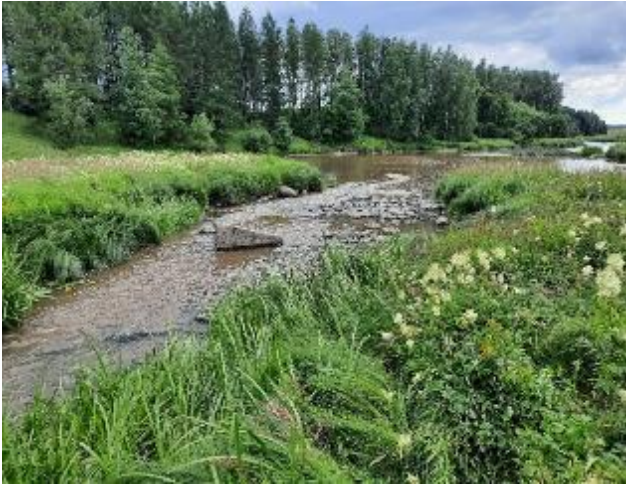
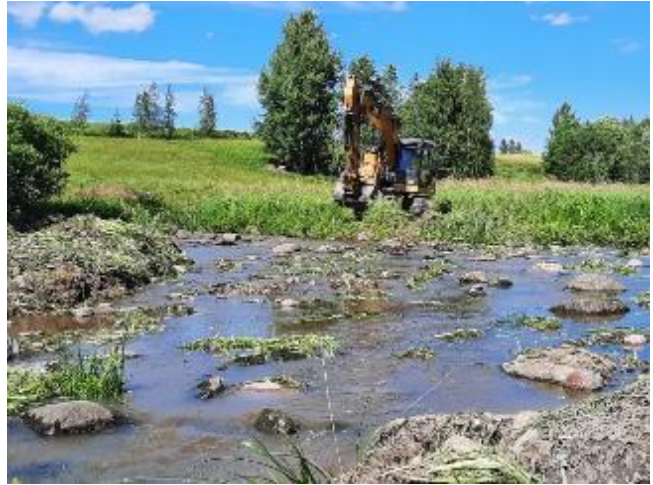
Kuvat 15 ja 16. Killalankosken alaosan länsiosaa ennen etualalla näkyvän ranta-alueen leikkaamista (kuva 15 vas.) sekä yläosalle, myllyn kohdalle, avarrettua ja muokattua koskialuetta (kuva 16 oik.).

Muokkaustöitä Killalankoskella jatkettiin maanantaina 8.7.2024 jolloin avarrettiin koskialueen länsihaaran alaosa varsin mittavalla, suunnitelman mukaisella ranta-alueen leikkauksella (kuva 15). Massat läjitettiin ja maisemoitiin länsirannalle silta-arkun alapuolelle. Länsipuolen juovan alaa laajennettiin edeten uomaa ylöspäin samalla leikaten keskisaarekkeen länsirannan kasvillisuutta, jotka läjitettiin saarekkeelle ja levitellen paljastunutta kivimateriaalia koko uoman alalle.

Kun päästiin saarekkeen yläosalle, purettiin perjantaina 5.7. luotu tilapäinen läjitysmassa-alue, niinikään perjantaina tehtyyn pienialaiseen saareen, mutta myös avarretun alueen yläpuoliseen saarekkeeseen. Näillä toimin saatiin ohjattua aiempaa enemmän vettä itäpuolen uomasta vesipinta-alaltaan laajemmaksi kasvatettuun läntiseen uomanosaan (kuva 16). Luonnonmukaiseksi suunnitelmassa luokiteltu alue jätettiin enemmälti käsittelemättä.

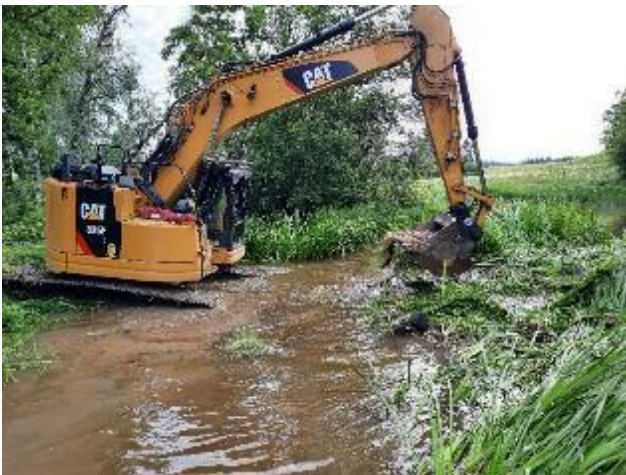
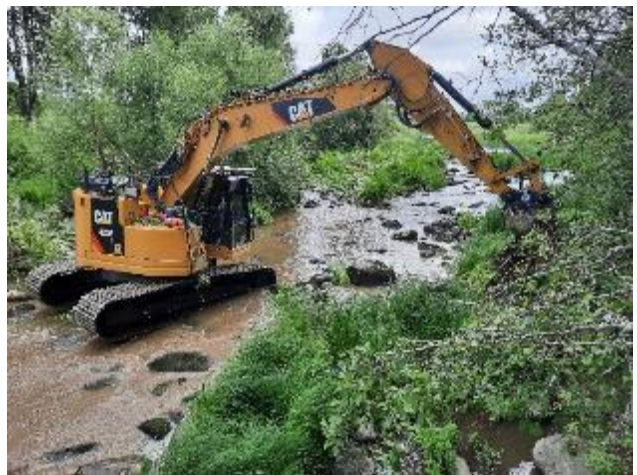
Kuvat 17 ja 18. Krouvinkosken yläosalle tehtiin kaksi soraikkoa, josta laajempi sijoittui pääuomaan (kuva 17 vas.), jonka jälkeen soraikon alapuolista uomaa monimuotoistettiin pienpoikasille sopivaksi (kuva 18 oik.).

Krouvinkosken kunnostus aloitettiin tiistaiaamuna 9.7. suunnitelmassa (Liite 1e) kosken yläosalle ehdotettujen soraikoiden tekemisellä. Pääuoman soraikosta (kuva 17) tehtiin sen otollisen sijainnin vuoksi selvästi laajempi kuin myllyhaaran erkanemiskohtaan suunnitellusta soraikosta.

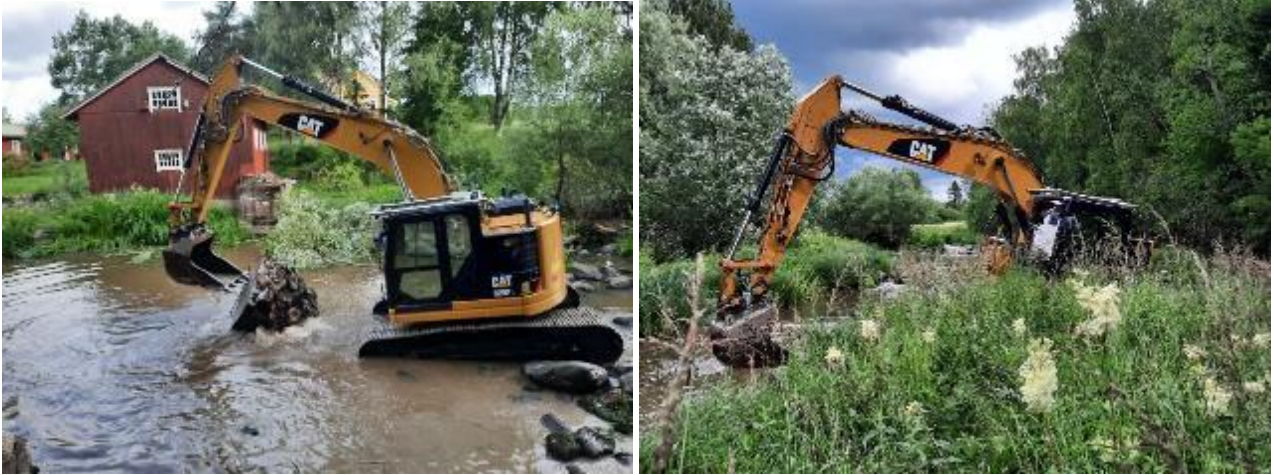
Kuvat 19 ja 20. Krouvinkosken myllyn kohdalla poistettiin suvannon keskeltä räjäytettyjä vaaraa aiheuttavia patorakenteita (kuva 19 vas.) ja purettiin ja muotoiltiin suvantoalueiden välissä olevien koskipaikkojen kasvistoisia perkuukivialueita avarammiksi koski- ja niva-alueiksi (kuva 20 oik.).

Koskialueen jälkeen siirrettiin suvantoalueelle räjäytysten jälkeen aikanaan sortuneita (suullinen ilmoitus, M.Tegel) olevia patorakenteita muiden patoraunioiden viereen sekä irtonaisia sinne tänne sojottaneita terästankoja myllyrannalle (kuva 19).

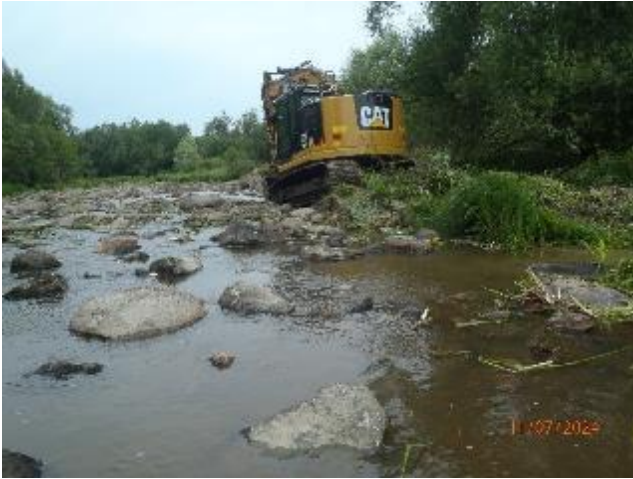
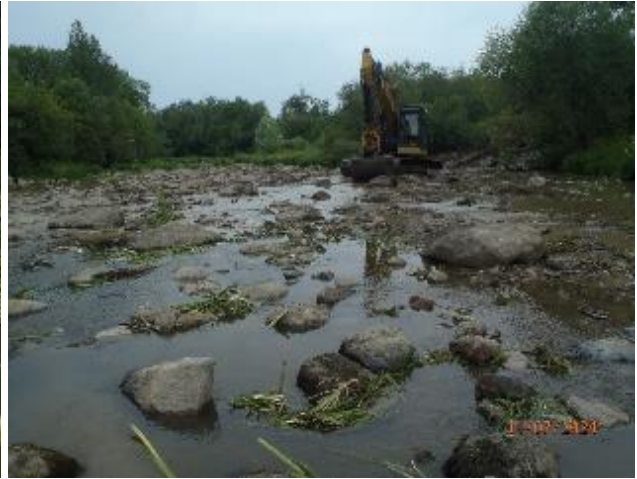
Kuvat 21 ja 22. Krouvinkosken alaosaan sijainnut puustoinen saareke poistettiin massoja kaivinkoneen kanssa siirrellen (kuva 21 vas.), jonka jälkeen osin pehmeäpohjaista koskialuetta muotoilemalla vesitettiin kutakuinkin koko paljastettu alue (kuva 22 oik.).

Massojen siirto jokialueelta koillisrannan läjitysalueelle saatiin tehtyä loppuun torstaiaamuna 11.7.2024. Paljastettua miedon koskimaiseksi muuttunutta ja osittain hyvin pehmeäpohjaista (savikko)koskialuetta muokattiin kevyesti siten, että vesi saatiin ohjautumaan osapuilleen koko kosken alueelle päävirran jäädessä edelleen seurailemaan kosken lounaisosan rantaa (kuva 22). Tulevat ylivirtaamakauden muokannevat merkittävästi tätä osin pehmeäpohjaista aluetta.

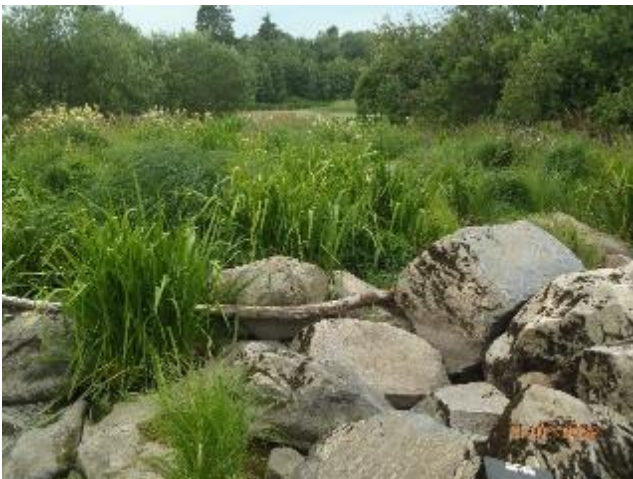
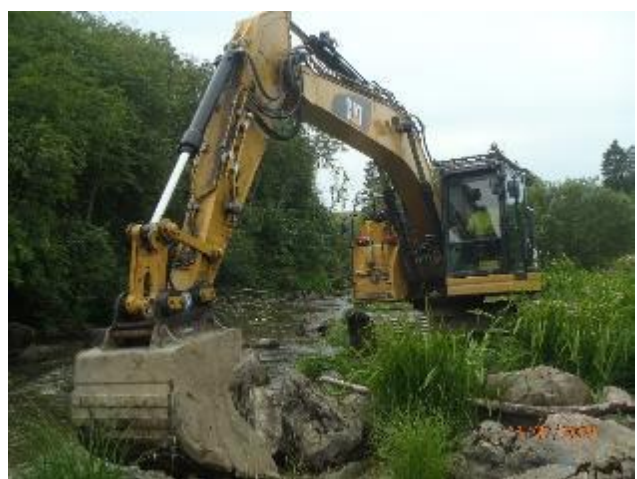
Kuvat 23 ja 24. Koivukylänkosken sivuhaara oli lohkarokoon kivien tukkima ja vankasti kasviston peitossa (kuva 23 vas.), ja kunnostustyö aloitettiin siellä tukkeuman purkamisella (kuva 24 oik.)

Koivukylänkosken kunnostus aloitettiin torstaina 11.7. aamupäivällä alemmalla (sillan alapuolisella) suunnitelma-alueella (Liite 1f). Siellä olevan kalliokynnyksen alapuolelta avarrettiin tukkeutuneen sivu-uoman niskaa poistamalla sekä siirtelemällä uomassa virtausta ohjaavia lohkarokoon kiviä (kuvat 23 ja 24). Samalla poistettiin kivien päällä ja ympärillä olevaa kasvistoa ja maa-ainesta läjittämällä sitä päävirtaa ja sivu-uomaa erottavan, puuta kasvavan perkuukivikon päälle.

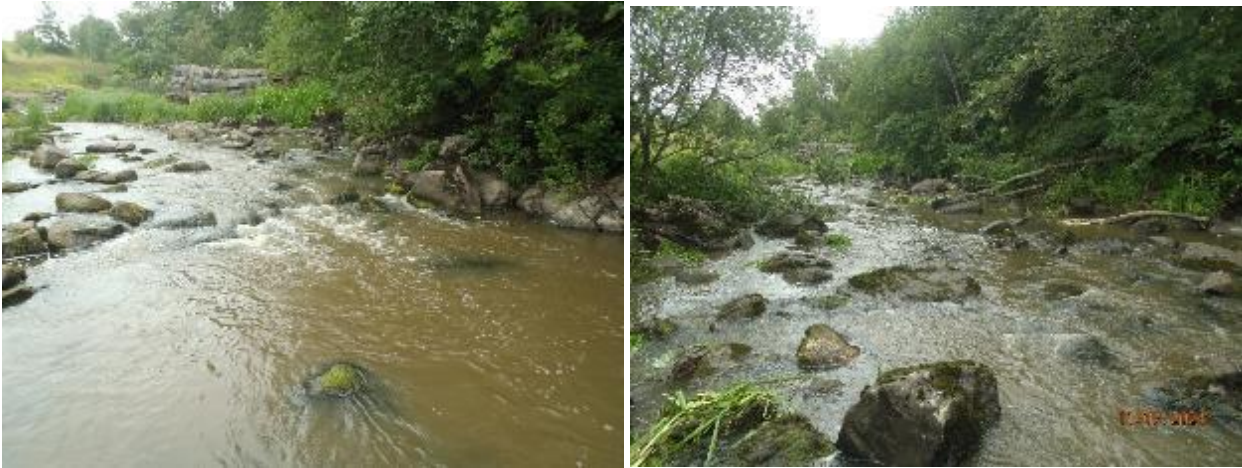
Kuvat 25 ja 26. Koivukylänkosken päähaara ennen muokkausta (kuva 25 vas.), ja sen jälkeen (kuva 26 oik.)

Niska-alueen avartamisen ja alueella piipahtaneen väen kanssa käydyn turinoinnin jälkeen siirryttiin muokkaamaan pääuomaa. Uoman sivustoille siirrettyä ja siirtynyttä kiviainesta hyödyntäen monimuotoistettiin pääuoman virranjuoksua siirtyen ylävirrasta alavirran suuntaan (kuvat 25 ja 26).

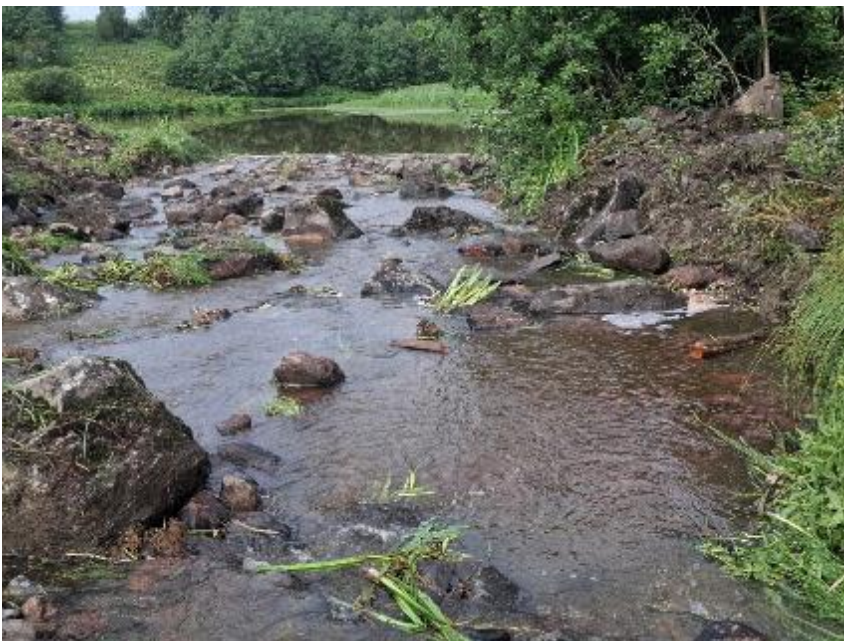
Kuva 27. Koivukylänkosken sivuhaara muokkauksen ja soraikoiden perustamisen jälkeen (vrt kuva 23)

Kunnostusta jatkettiin perjantaina 12.7 aloittaen työt sivu-uoman alaosasta, josta poistetut kasvi- ja maamassat läjitettiin enimmäkseen olemassa olevan saarekkeen päälle ja sivustoille muotoille samalla uomaa paljastuneella kiviaineksella. Muokkaustyö eteni alavirrasta ylävirran suuntaan ja muokkaustyön päätteeksi muotoiltiin edellispäivänä avattua niska-aluetta siten, että koko kosken vesimäärästä arviolta yksi kolmannes saatiin virtaamaan sivu-uomaan.

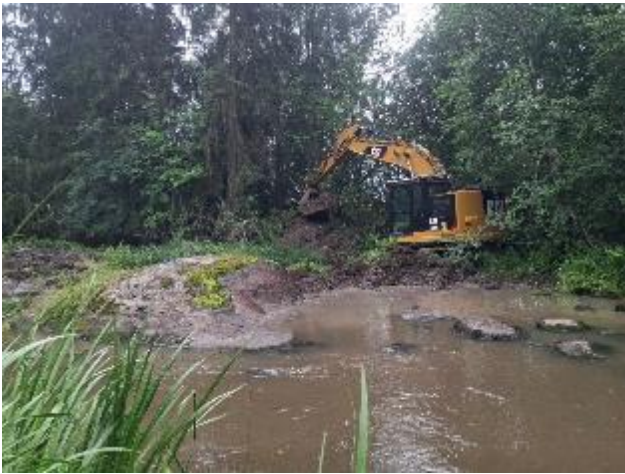
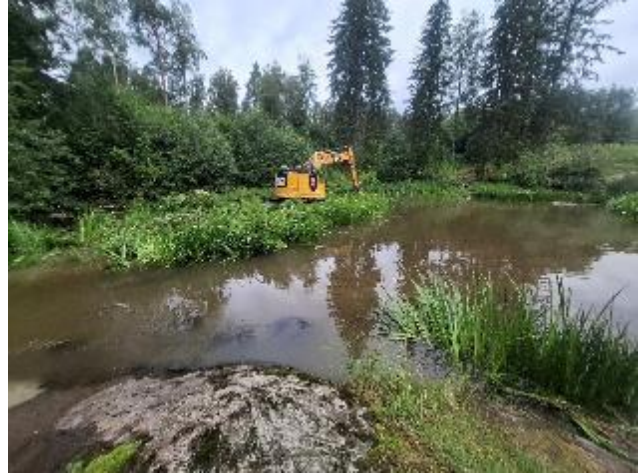
Kuvat 28 ja 29. Kärjäkosken yläosaa muotoiltiin niin sivu- (kuva 28 vas.) kuin päähaaraakin (kuva 29 oik.) tukkivan kasvuston poistolla ja sen alta paljastuneita kiviä siirrellen

Kallioalueelta siirryttiin uoman luoteisrannalla olevalle ja suvantoalueeseen rajautuvalle, kasviston peittämälle ja osittain kuivalle kivikkoalueelle (kuva 29). Aluksi alueelta poistettiin kasvimassat, jotka läjitettiin kaakkoisrannan tuntumassa olevan leppää kasvavan saarekkeen ja sen viereisen, jyrkän

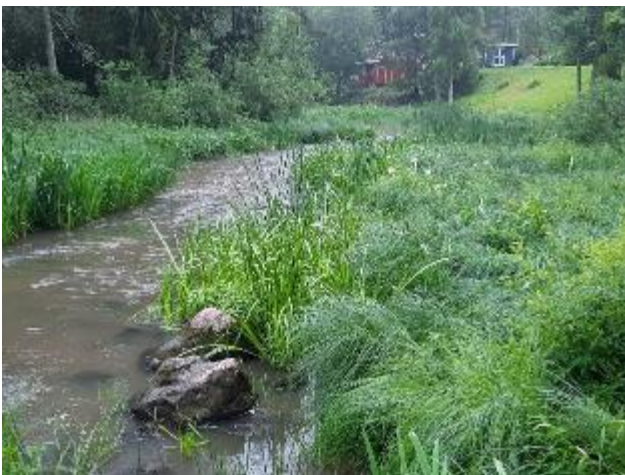
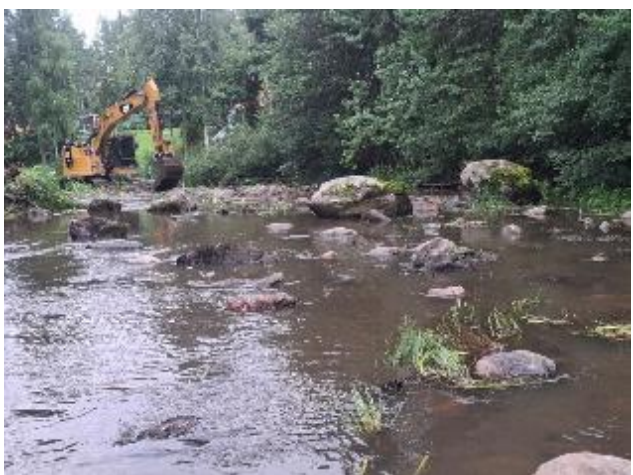
Kuvat 30 ja 31. Kärjäkosken alueella uoma oli ennen kunnostuksia laajasti kasvuston peittämä ja kuivillaan (kuva 30 vas.) ja uomaa kunnostamalla "vapautettiin" koskelle runsaasti lisää avointa vesialuetta (kuva31 oik.)

Kärjäkosken kunnostustoimet jatkuivat tiistaina 16.7., jolloin purettiin kosken keskiosalla olevaa kasvuston peittämää kiviikkoaluetta ylävirrasta alavirran suuntaan edeten. Kiviainesta siirreltiin enimmäkseen päävirran alueelle ja läjittämällä kasvimassat itärannalla olevien järeää puustoa kasvaneiden saarekkeiden reunustoille.

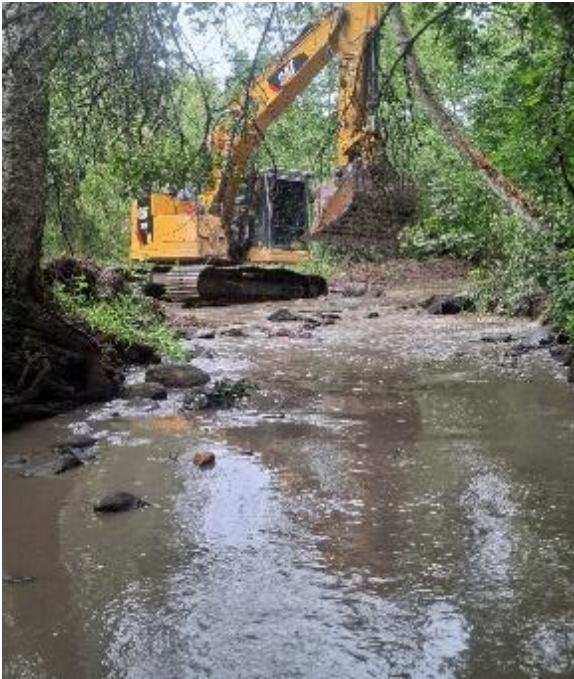
Kuva 32. Karjakosken sivuhaaraan luotiin kaksi soraikkoa, toinen koneen yläpuoliseen haaran osaan ja toinen koneen alapuolella olevien kivien suojaan

Tämän tultua tehdyksi valmisteltiin alueelle tehtävien soraikoiden paikat ja viimeisteltiin saarekkeiden välistä kasvuston ja kivien tukkimaan aluetta siten, että saatiin ohjattua aiempaa enemmän vettä pääuomasta kaikille kolmelle soraikoille. Lopuksi kuljetettiin ja sijoitettiin sorat valmistelluille alueille.

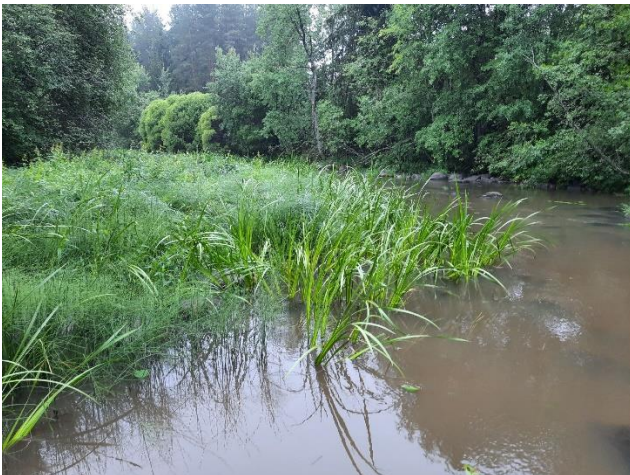
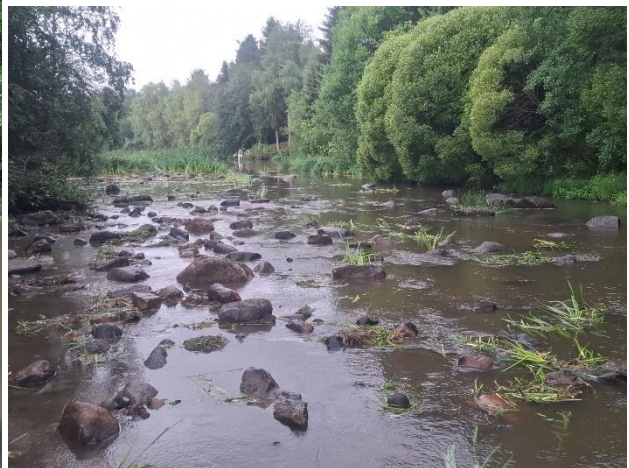
Kuvat 33 ja 34. Karjakosken alapuolisen kosken vahvasti vankasti kasvion peittämää uomaa (kuva 33 vas.) ja muotoiltiin pääosin itärannan puolelta siten, että siitä muodostui avarampi i (kuva 34 oik.), eroosioherkkään länsirantaan (kuussa oikealla) ei juuri kajottu

Karjakosken tultua kunnostetuksi siirryttiin saman (tiistai 16.7.) päivän aikana muokkaamaan sen alapuolista koskea (Liite 1h), johon kone ajettiin aiemmin raivattua reittiä pitkin. Kosken kunnostaminen aloitettiin yläosalta, jossa kosken itäreunaa peittävää kasvistoa poistettiin ja läjitettiin sekä maisemoitiin itärannalle. Alta paljastettua kiviainesta siirrellen moni-ilmeistettiin koskimaisemaa itärannan ja pääuoman alueilla (kuvat 33 ja 34). Osapuilleen suunnitelman mukaiseen paikkaan uoman länsireunaan tehtiin massan vaihdoin paikka soraikolle ja sorastettiin se. Muutoin kosken länsirannan alueita ei sanottavasti muokattu.

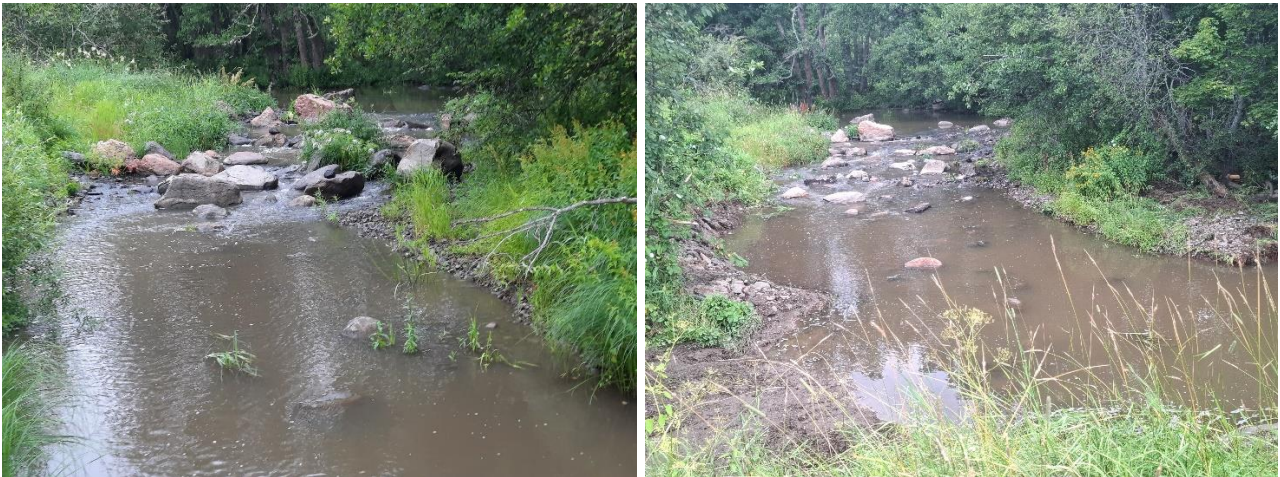
Kuvat 35 ja 36. Tuimalankosken vahvasti kynnystettyä uomaa (kuva 33 vas.) muotoiltiin siten, että siitä muodostui koskimaisempi (kuva 34 oik.) ja kosken alapuolelle uoman vasempaan reunaan tehtiin soraikko

Tuimalankosken kunnostussuunnitelmaa (Liite 1i) toteuttamaan siirryttiin keskiviikkona 17.7. 2024. Tuimalankoskella kunnostus rajoittui sen lounaisimman ja kynnystetyn sivuhaaran muokkaamiseen. Suunnitelmasta poiketen koskialueen ylimmällä kynnysellä tyydyttiin avartamaan sen itärannan puoleista osaa, jossa paria kiveä ja paikalla ollutta pääosin särmikästä soraa siirtäen ohjattiin vettä koskialueelle enimmäkseen itärannan kautta. Keskimmäistä kynnystä muokattiin niin, että siihen muodostui selvä päävirta ja alin kynnys purettiin kokonaan ja siinä ollein järkälekivin muokattiin keskimmäisen kynnynksen alapuolista osaa kallioon rajautuvaan jokimutkaan saakka (kuvat 35 ja 36).

Kalliomutkan yläpuolelle, uoman länsirantaan, tehtiin pitkänomainen soraikko ja sen vesitystä parannettiin rantaa hieman leikaten. Myös sivu-uoman alaosalle saaren suojaan luotiin soraikko ja soraikkoa varten poistetulla kivimateriaalilla tuettiin ja muotoiltiin sen ja sivuhaaran alaosalla ollutta kynnystä.

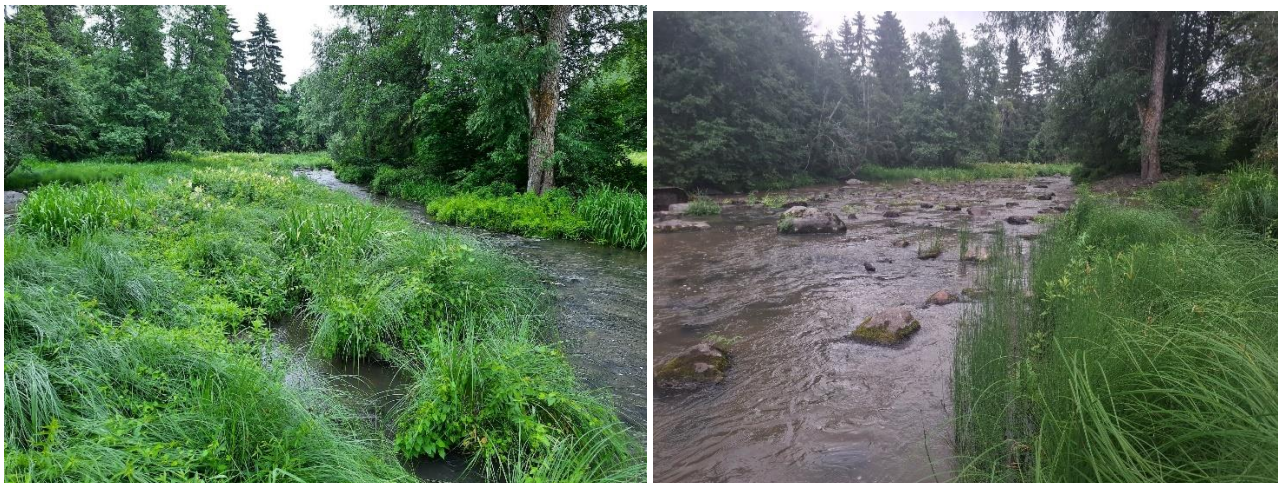
Kuvat 37 ja 38. Patakosken vankan kasviston peittämän keskiosan (kuva 37 vas.) uomaa purettiin ja muotoiltiin siten, että siitä muodostui koskimaisempi (kuva 38 oik.) ja kosken itälaidan yläosalle rannan tuntumaan (kuvan 38 vasemmassa reunassa näkyvien kivien yläpuolelle) tehtiin soraikko

Torstaina 18.7. raivattiin aluksi, kuten lähes kaikilla muillakin suunnitelma-alueilla, muokattavan alueen päällä ollutta kasvistoa. Patakoskella työ eteni siten, että kasviston poisto ja uomatoimet aloitettiin suunnitelma-alueen itäreunan yläosilta jatkaen alavirran suuntaan ja palaten länsireunaa alavirrasta ylävirran suuntaan (kuvat 37 ja 38). Poistettavat massat läjitettiin alavirtaan mentäessä kunnostusalueen länsireunaan ja ylöspäin tultaessa ne purettiin länsireunan myllykanavan patovallin päälle.

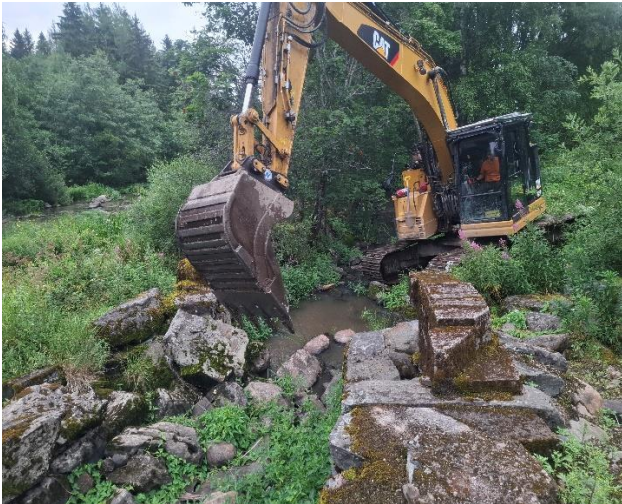
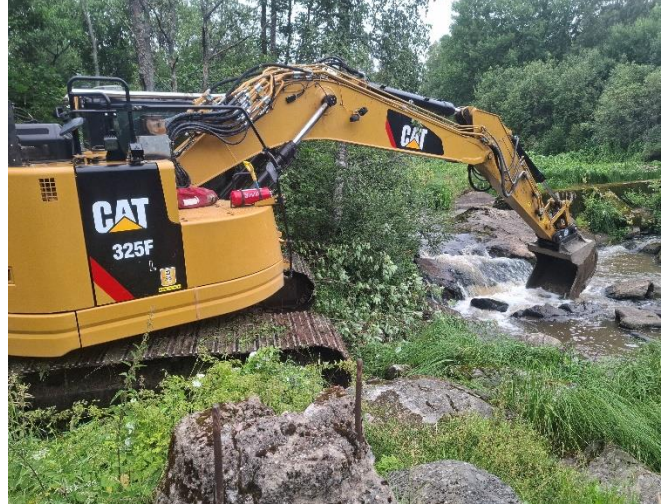
Kuvat 39 ja 40. Patakosken myllyn raunioihin sortuneita luonnonkiviä poistettiin uomasta (kuva 39 vas.) ja kallion päältä sortuneen myllypadon alapuolista poolia avarrettiin (kuva 40 oik.) helpottamaan mahdollista kalan nousua

Lopuksi siirryttiin Patakosken myllyraunioiden alueelle, josta poistettiin sinne sortuneet luonnonkivet, jotka sijoitettiin sekä pääuoman puolelle myllyrakenteiden taa että alemmas myllyuomaan. Patakosken yläosaa rajaavan kalliokynnyksen ja patoalueen länsirannassa olleen sortuman alapuolella olevaa poolia tukkivat kivet poistettiin ja siirrettiin alavirran suuntaan, kuten suunnitelmassa (Liite 1j. sekä kuvat 39 ja 40) oli esitetty.
