Paimionjoen vedenlaadun melontatutkimus toukokuussa 2016

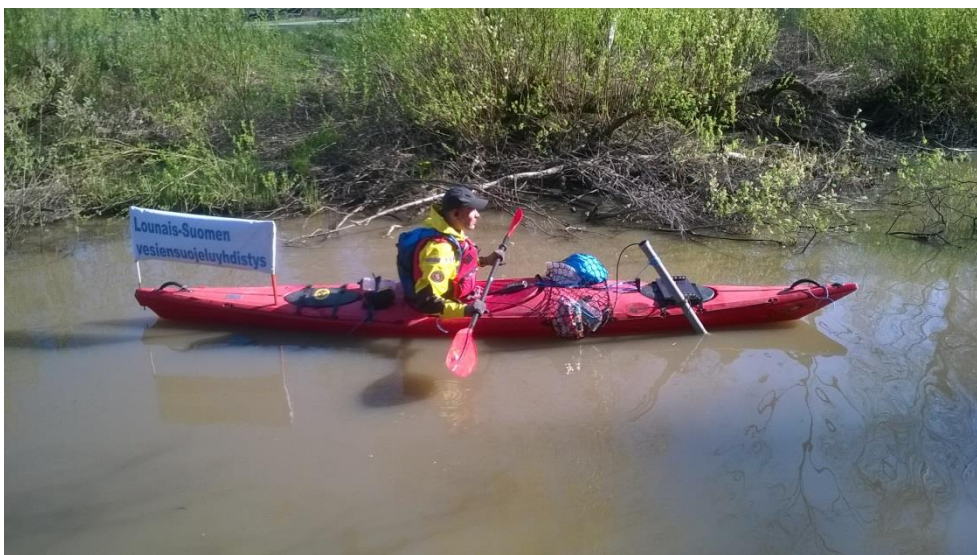
Kuva 2. Tutkimuskajakki matkan alkutaipaleella Mättäänjoilla.

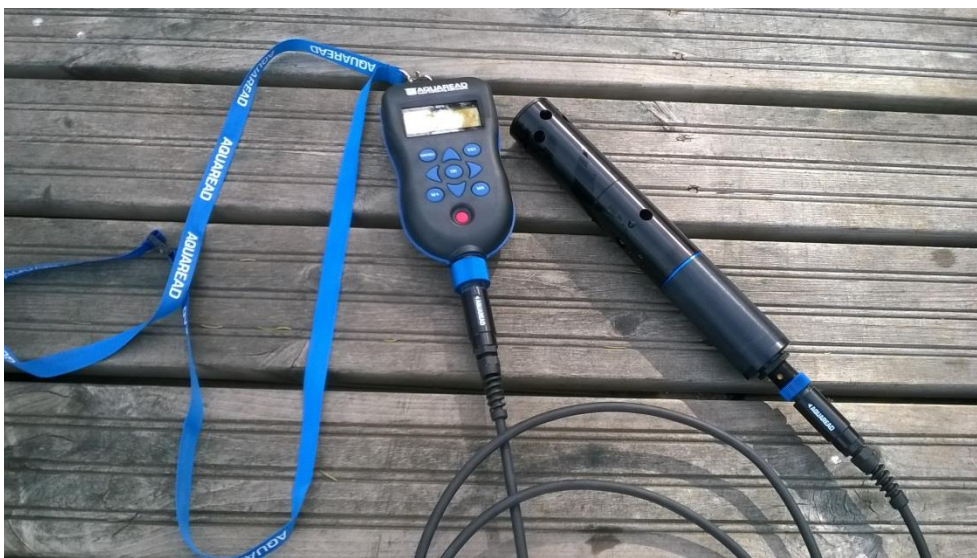
Kuva 3. Jatkuvatoimisessa automaattimittauksessa käytetty mittalaitteisto.

Melontatutkimuksessa käytettiin Aquaread Ltd:n valmistamaa mittausjärjestelmää, johon kuuluivat GPS-paikannuslaitteella varustettu Aquameter-pääteyksikkö sekä Aquaprobe AP-2000-D –mittaussondi. Mittausjärjestelmä mittasi ja tallensi kerran minuutissa mm. veden sameus-, pH-, ja sähkönjohtavuusarvot, nitraattipitoisuuden sekä lämpötilan. Jokaisen mittaustapahtuman yhteyteen tallentui myös mittauspaikan sijaintitieto koordinaatteina. Tämä mahdollistaa mittaustietojen tarkan sijoittamisen kartalle paikkatieto-ohjelmiston avulla. Mittaustietoa kertyi tutkimuksen aikana yli 1500 pisteestä.

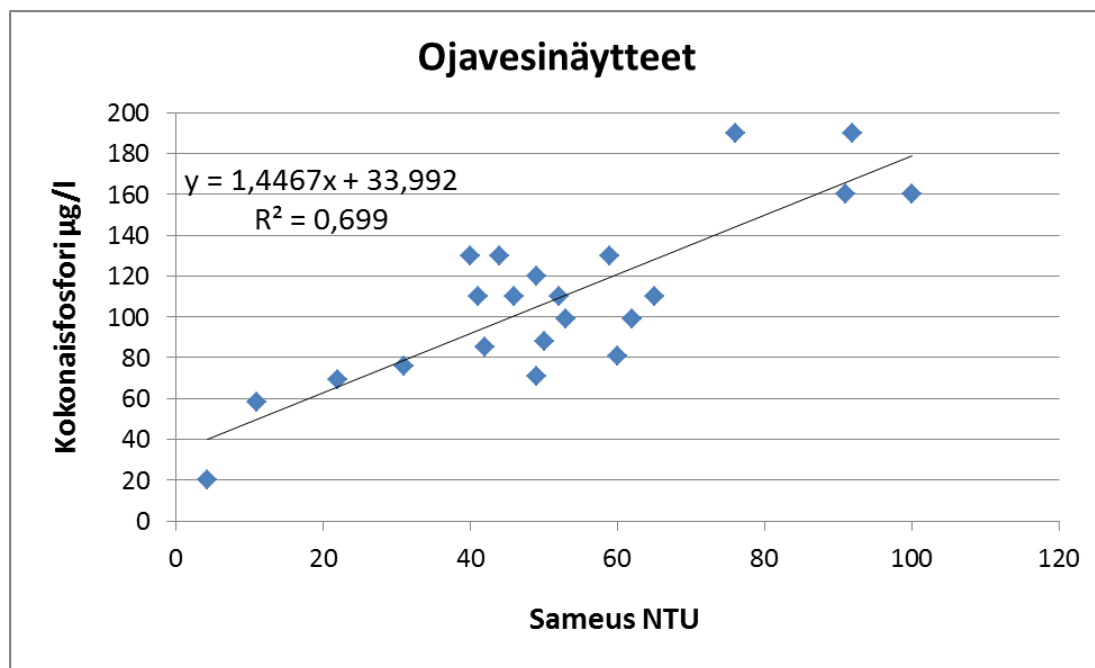
Kuva 5. Sameusarvojen ja kokonaisfosforipitoisuuksien välinen korrelaatio.

Ojavesinäytteistä laboratoriossa mitattujen sameusarvojen ja kokonaisfosforipitoisuuksien välillä oli selvä positiivinen korrelaatio ($r=0,84$). Jos vastaava korrelaatio esiintyy myös muissa valuntatilanteissa, on arvioita ojavesien aiheuttaman kokonaisfosforikuormituksen määrästä mahdollista tarkentaa virtaamatietojen ja jatkuvatoimisen sameusmittarin mittaamien sameusarvojen perusteella. Paimionjoen pääuoman osalta sameusarvojen ja kokonaisfosforipitoisuuksien välistä korrelaatiokerrointa ei laskettu vertailukelpoisten näytteiden vähäisen määrän johdosta.
